**ו. אלמוג הנדסה**  
בדק בית ואיתור ליקויי בניה

## חוות דעת מומחה

1. נתבקשתי לחוות את דעתי לעניין איכות הבנייה של הדירה ברחוב [REDACTED]
2. הנכס נבדק על ידי ביום [REDACTED]
3. המסמכים שבהם עיינתי בטרם כתבתי את חוות דעתי הם :

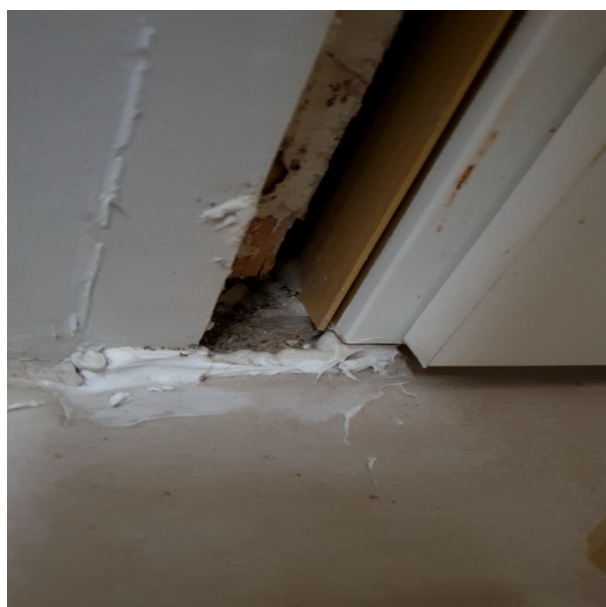
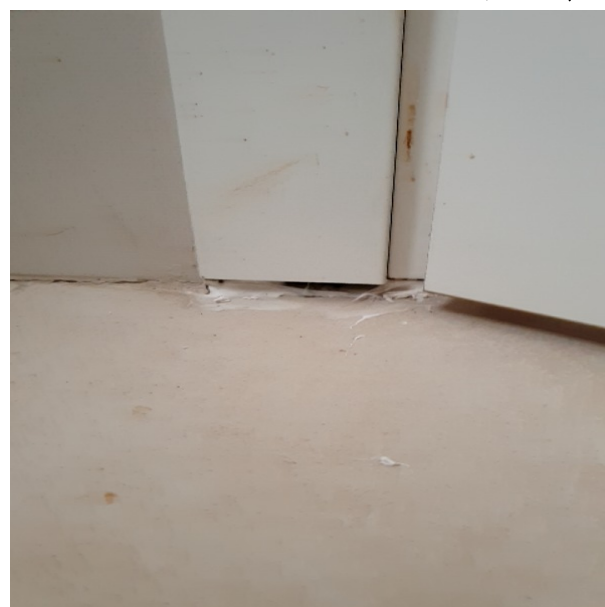
#### 1.1. מילוי סליקון-חדר רחצה

**תיאור הליקוי:** מילוי סליקון דוחה עובש בתחתית הדלת בוצעה באופן לקוי המאפשר חדירת מים ולחות אל משקוף הדלת ואל הקיר  
**מיקום:** מקלחת הורים

**המלצה לתיקון:** נדרש להשלים מילוי לצורך מניעת חדירת רטיבות להלבשה ומלבן הדלת.  
**עלות מוערכת:** ₪ 50

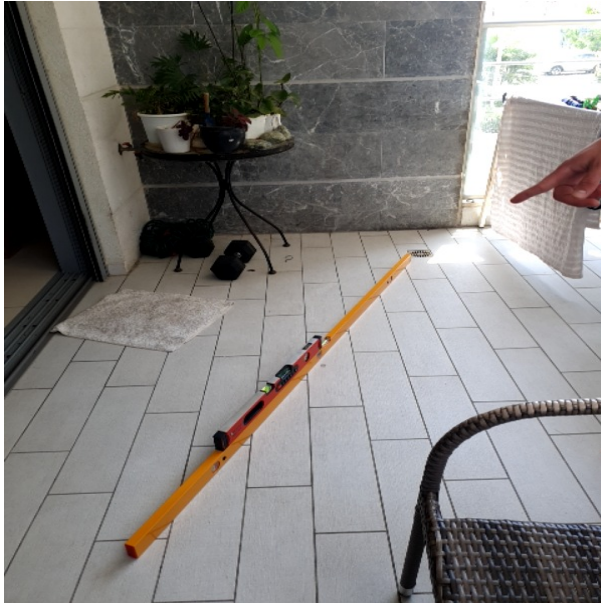
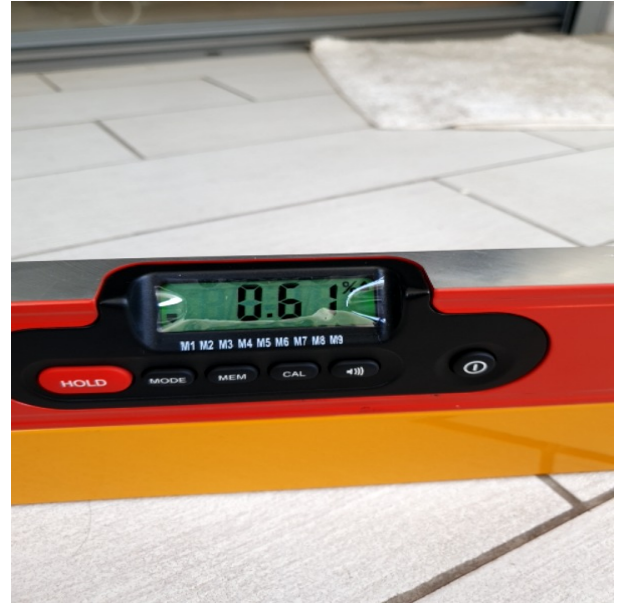
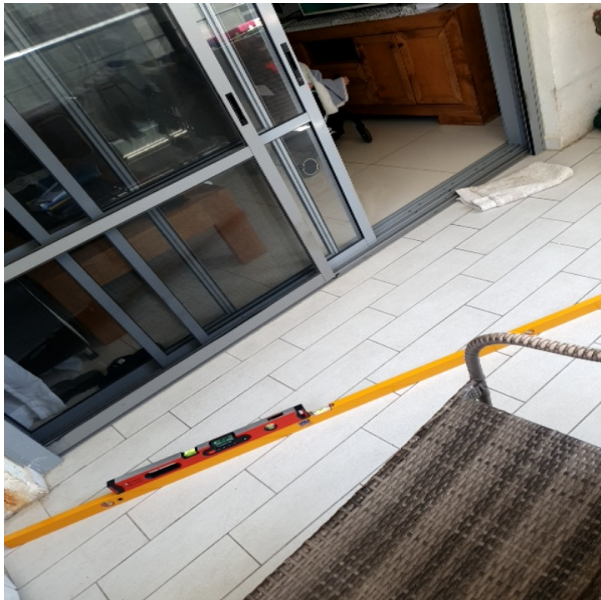
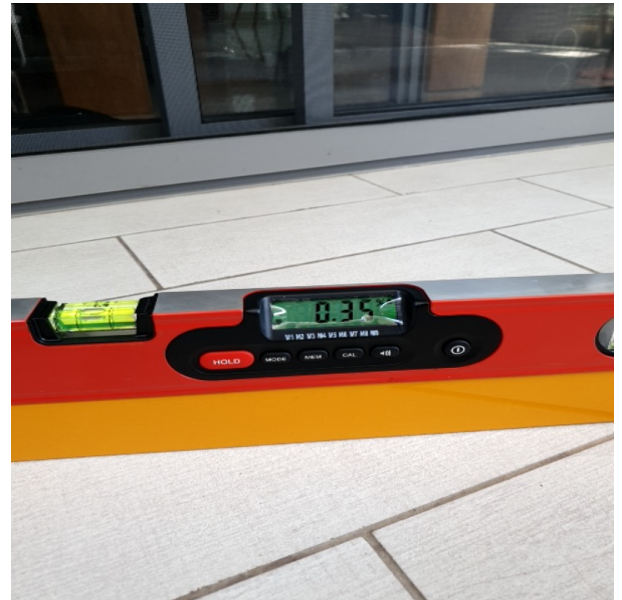
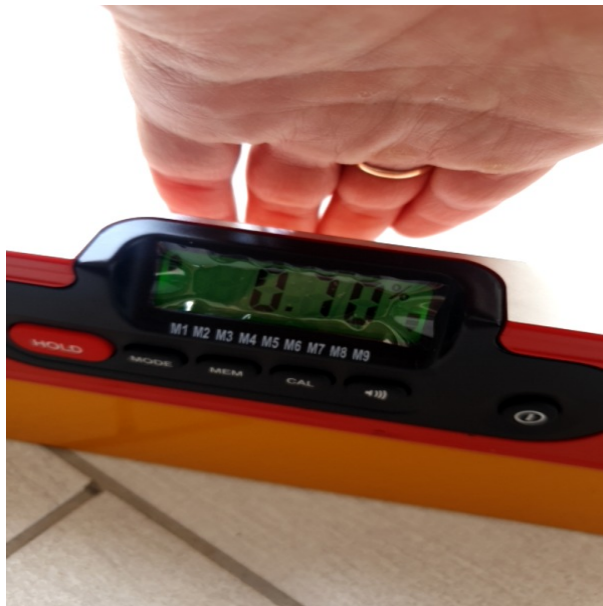
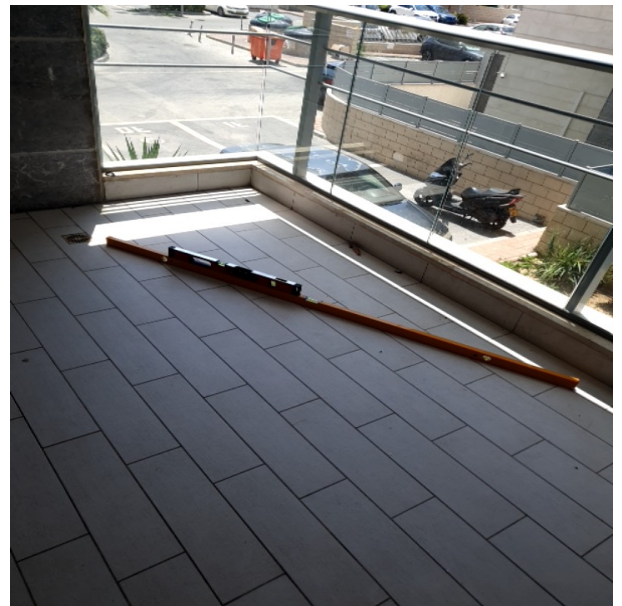
### 2.1. שיפועים לא תקינים במרפסת

תיאור הליקוי: שיפוע הריצוף לכיוון הנקז קטן מ-1%

מיקום: מרפסת

**ציטטה:** זאת בניגוד לת"י 1555 חלק 3 סעיף 3.2

**המלצה לתיקון:** יש לפרק את הריצוף במרפסת ולרצף בשיפוע של 1% לפחות לכיוון הנקז על פי התקן.

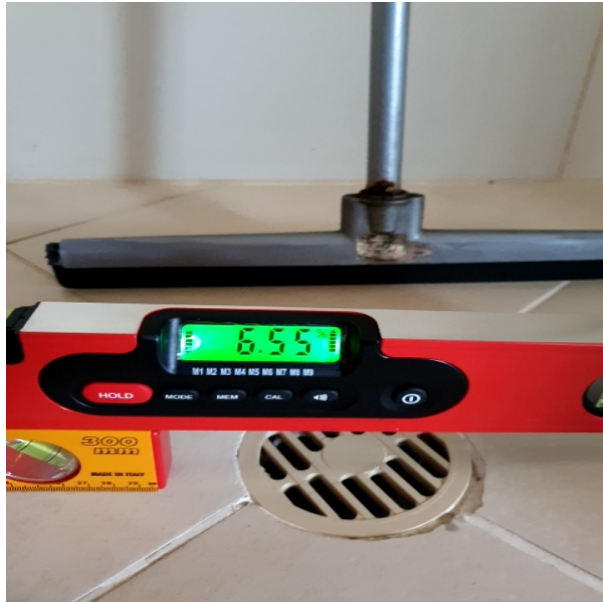
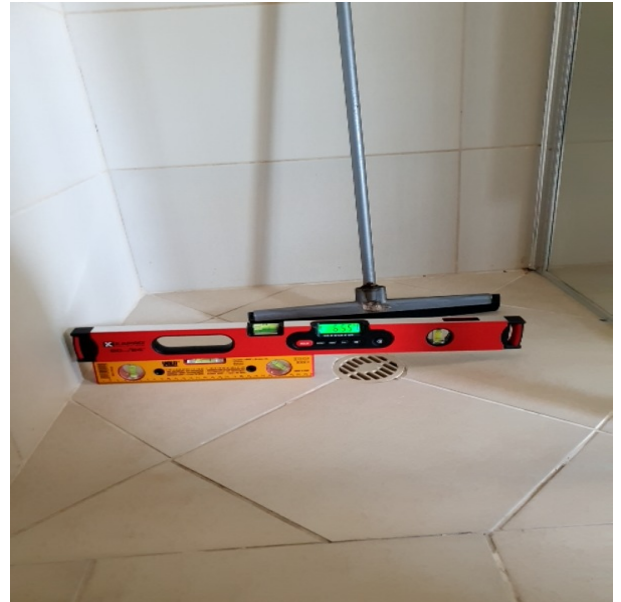
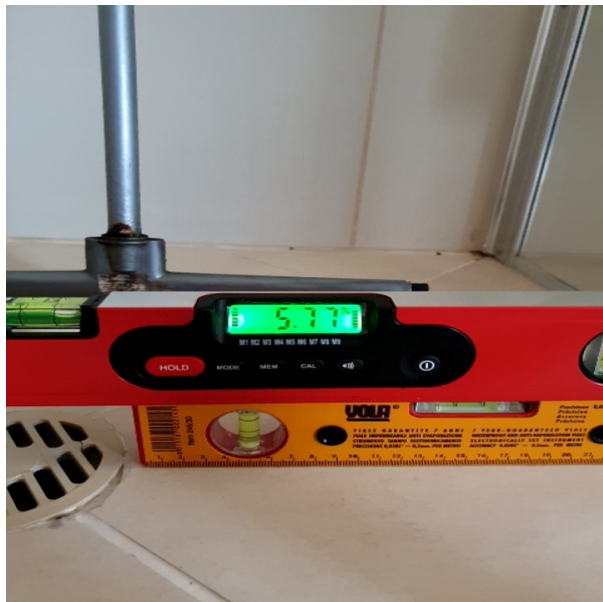
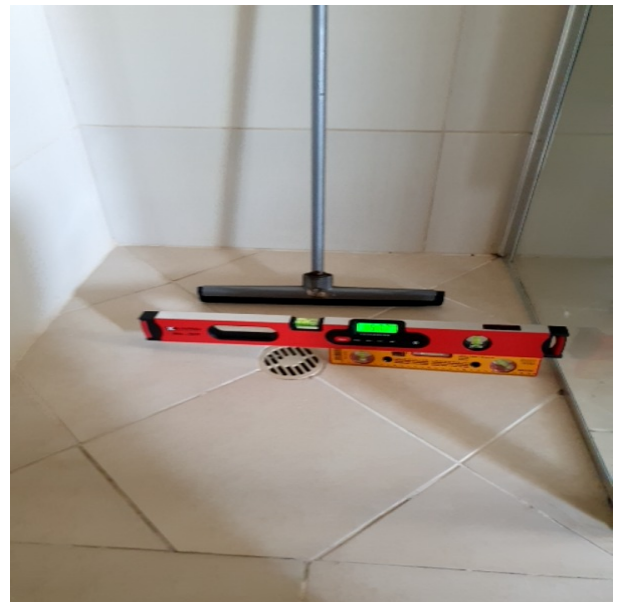
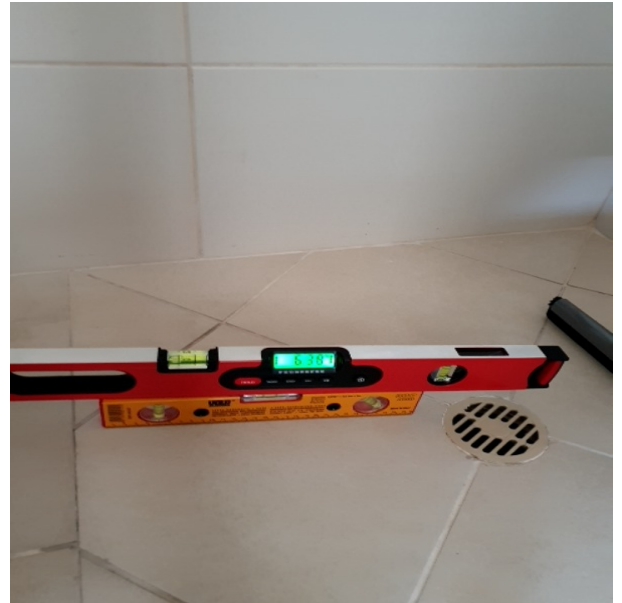
## 2.2. שיפוע מקלחון לא תקין

תיאור הליקוי: נמצא שיפוע גבוהה מן המותר בתקן

מיקום: מקלחת הורים

**המלצה לתיקון:** נדרש לפרק את הריצוף ולרצף באריחים חדשים בשיפוע תקני.  
 לא ניתן להשתמש באריחים הקיימים בשל חיתוך לקוי שבוצע מסביב לקופסת הניקוז, הנ"ל מהווה מוקד לחדירת מים אל תשתית הריצוף וליקויי ויזואלי.  
 על הקבלן להוכיח כי אריחי הקרמיקה שירוצפו יעמדו בדרישות התקן להחלקה ת"י 2279 ויהיו בדרגת התנגדות R11.  
 על הקבלן לקבל את אישור הדייר בבחירת האריחים טרם ירוצפו.  
**עלות מוערכת:** ₪ 450  
**ציטטא:** בניגוד לת"י 1205.3 תא מקלחת ללא אגנית תנוקז כמפורט להלן  
 באמצעות מחסום רצפה ונקז  
 באמצעות מאסף המצויד במחבר ונקז שיחוברו למחסום רצפה אשר ימוקם מחוץ לתא המקלחת  
 שיפוע רצפת התא לכיוון הנקז יהיה בין 1%-4%.

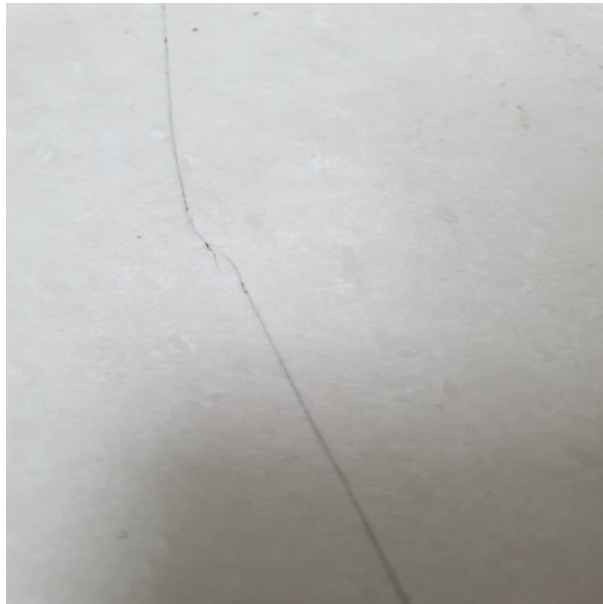
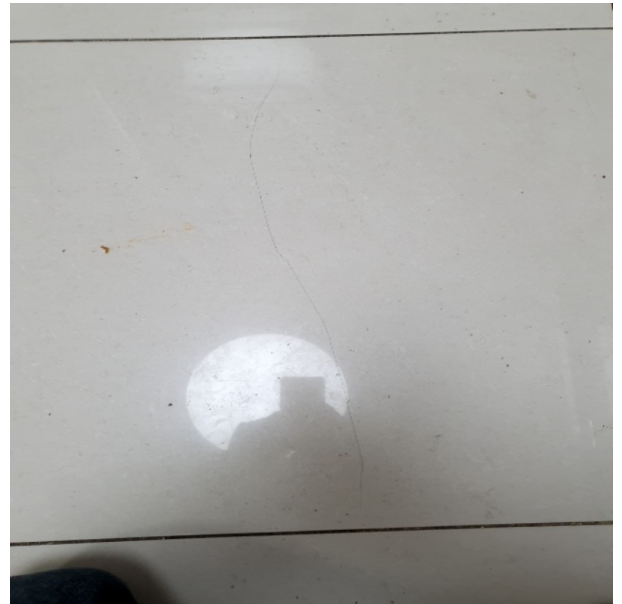
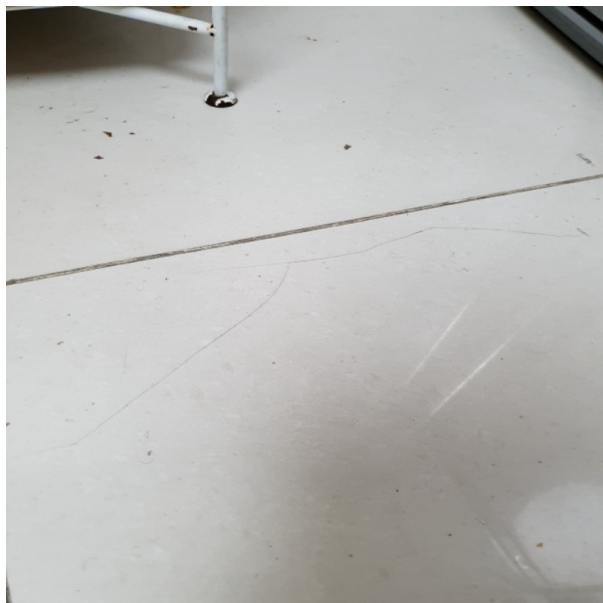
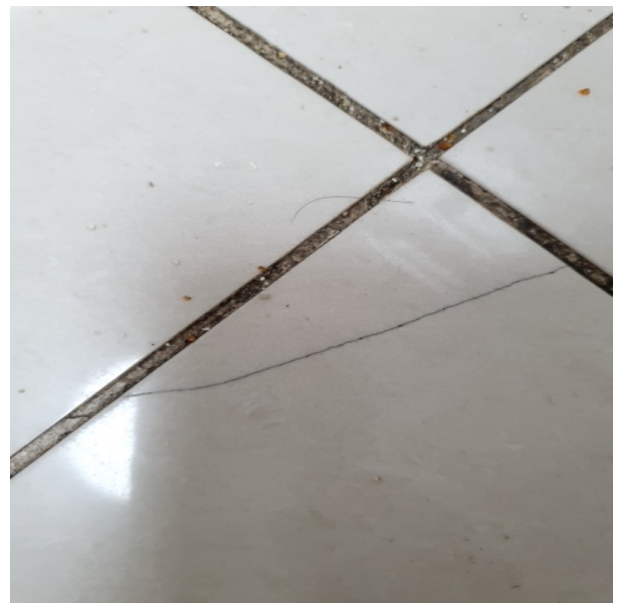
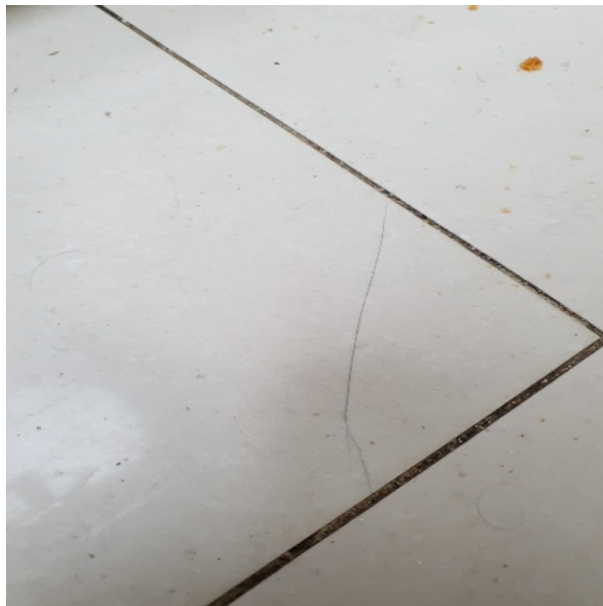
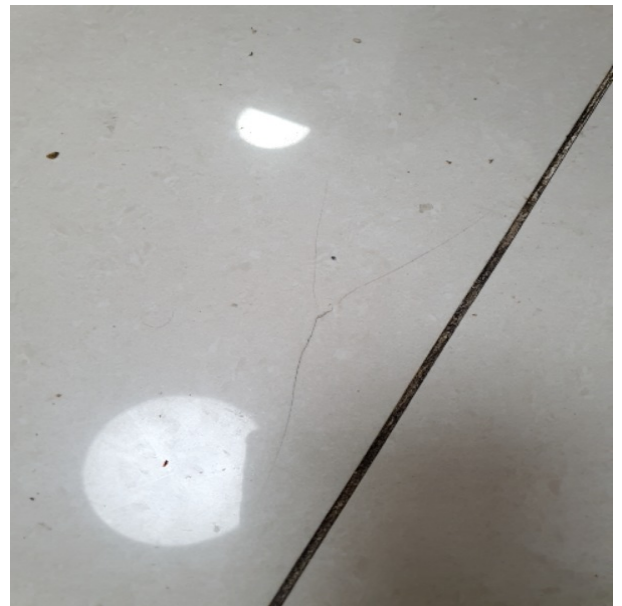
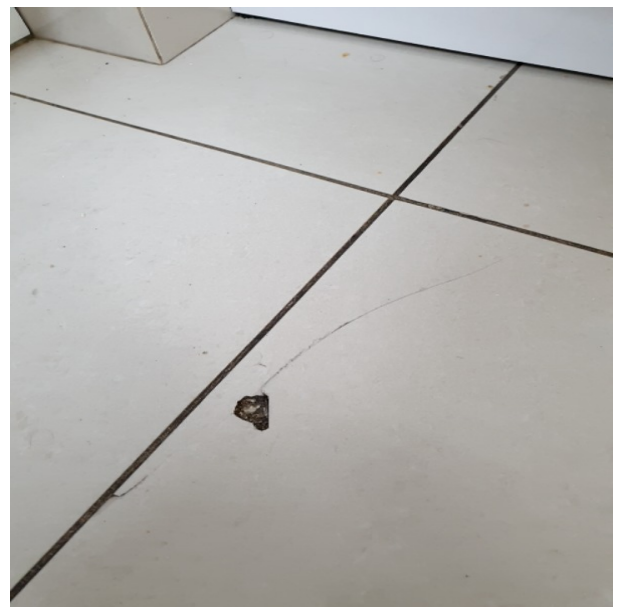
### 2.3. אריחים פגומים

**תיאור הליקוי:** נמצאו מספר אריחים שבורים/סדוקים, הן בפינות והן במרכז האריח. יש לציין שהוחלפו בעבר 8 אריחים על ידי הקבלן במקומות שונים בדירה ובכך נגמרו יתרת האריחים הרזרביים.

**מיקום:** מטבח

**המלצה לתיקון:** שברים וסדקים אלו נגרמים ברוב המקרים בשל ביצוע לקוי של הדבקת האריחים ו/או שימוש בחומרי הדבקה באיכות ירודה.

**ציטטא:** זאת בניגוד לת"י 1555 חלק 3 סעיף 5.1.4.2 - הדורש בדיקת שלמות ונקיות האריחים ופסילה של כל אריח שאינו עומד בדרישות ת"י 314, והחלפת אריחים פגומים או אריחים שנפגעו במהלך העבודות.

על הקבלן להחליף את האריחים הפגומים לאריחים מאותה סדרת ייצור של הקיים, במידה ולא נמצאו אריחים מאותה סדרת ייצור יש להחליף את כלל אריחי הקרמיקה בריצוף הדירה (לא כולל אזורים המרוצפים באריחי קרמיקה שונים) בנוסף ממליץ לבצע בדיקת שליפה על ידי מעבדה מוסמכת לבדיקת חוזק הדבקות האריחים על פי תקן ישראלי 1555 חלק 3 סעיף 5.2.

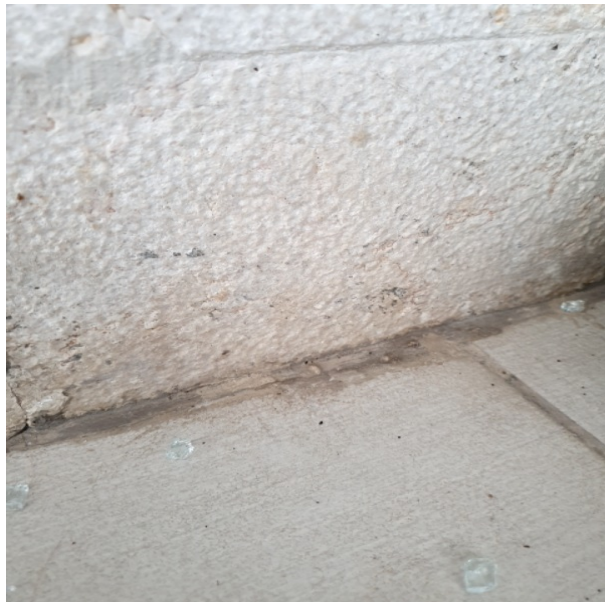
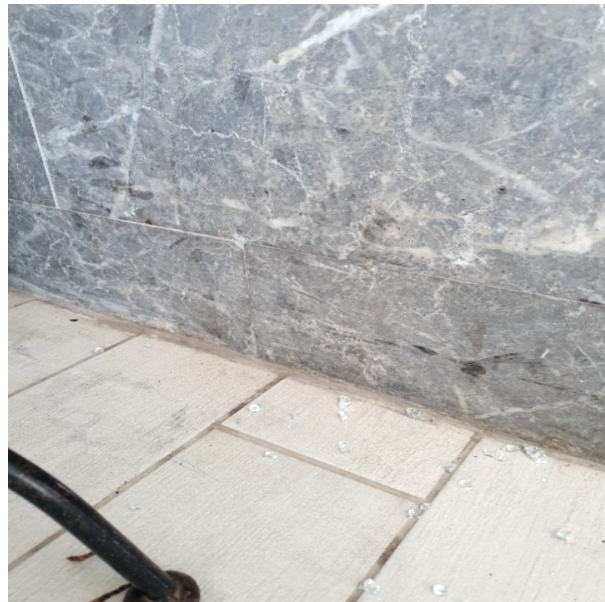
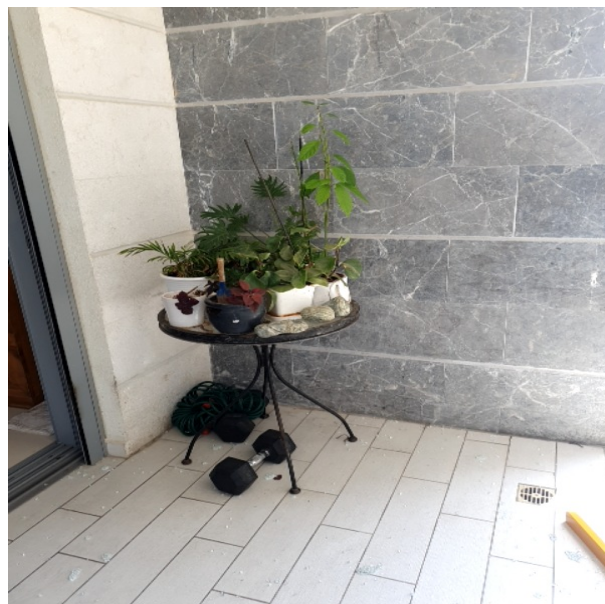
#### 2.4. איטום גמיש במרפסת

**תיאור הליקוי:** מישקי ביניים במפגש בין רצפה לחיפוי קירות לא נאטמו בחומר איטום גמיש

**מיקום:** מרפסת

**ציטטא:** זאת בהתאם לתקן 1555 חלק 1 סעיף 2.1.5.2

**המלצה לתיקון:** יש לחרוץ את המישקים הנ"ל ולהוציא את הרובה הקיימת, לנקות היטב את המישקים וליישם חומר איטום גמיש העמיד בפני עובש ועומד בדרישות ת"י 1536.

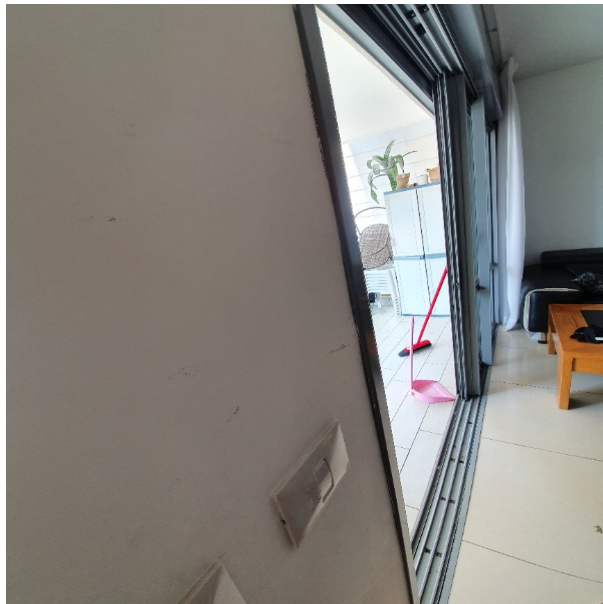
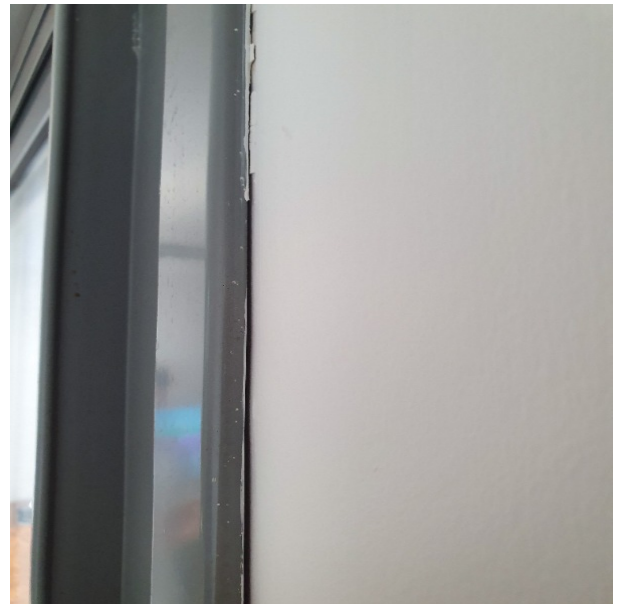
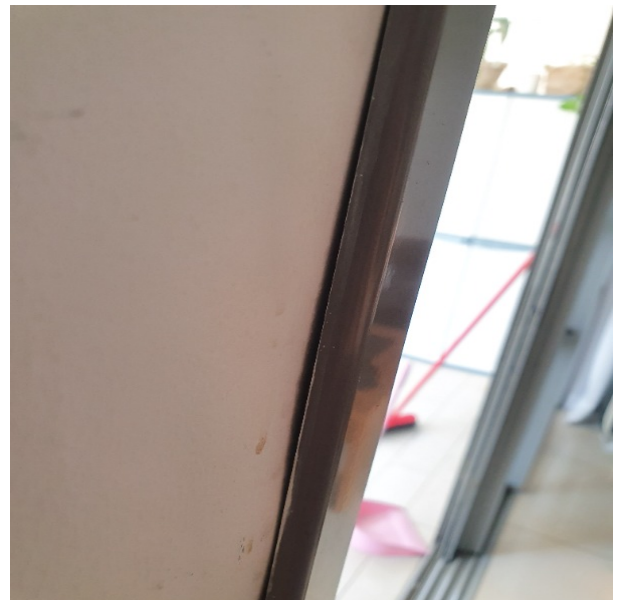
#### 3.1. אטימה לקווה על ידי שרפים אקריליים

**תיאור הליקוי:** לא בוצעה אטימה מסביב לויטרינה על ידי שרפים אקריליים.

**מיקום:** ויטרינה סלון

**ציטטא:** בניגוד למפרט הכללי סעיפים - 12.08.04 וסעיף מס' 12.08.05

בניגוד לת"י 4068 חלק 1 סעיף מס' 4.1

**המלצה לתיקון:** נדרש לאטום היטב בחומר איטום על בסיס סיליקון או שרפים אקריליים סביב מסגרת הויטרינה.

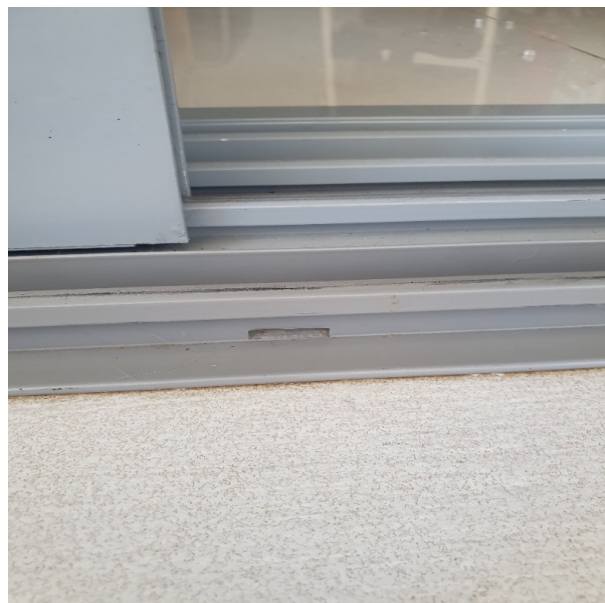
#### 3.2. לא נמצאו שסתומים חד כיווניים במכלול החלון

**תיאור הליקוי:** במסילות התחתונות של המכלולים חסרים שסתומים חד-כיווניים למניעת חדירת מים רוח ומזיקים. הדבר מהווה ליקוי תפקודי.  
**מיקום:** ויטרינה סלון

**ציטטא:** וזאת בניגוד לת"י 1068 חלק 1 סעיף 201  
 ובניגוד לכללי המקצוע הטובים.

**המלצה לתיקון:** יש להשלים שסתומים חד כיווניים בחריצי הניקוז  
**עלות מוערכת: 50 ₪**

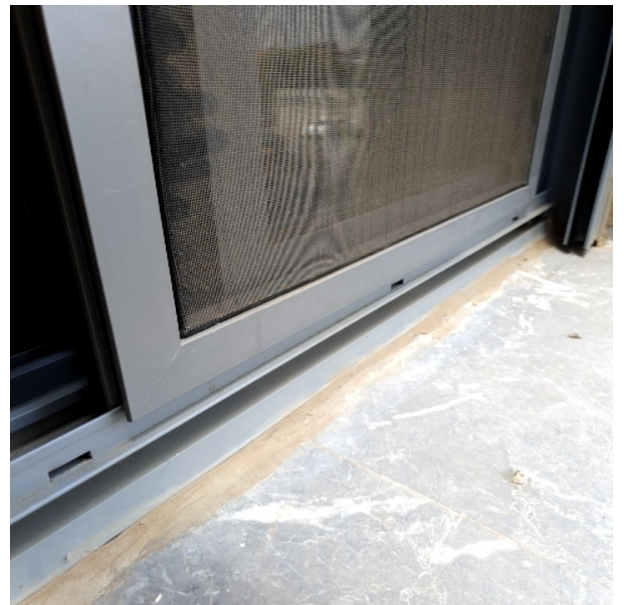
#### 3.3. לא נמצאו שסתומים חד כיווניים במכלול החלון

**תיאור הליקוי:** במסילות התחתונות של המכלולים חסרים שסתומים חד-כיווניים למניעת חדירת מים רוח ומזיקים. הדבר מהווה ליקוי תפקודי.

**מיקום:** כלל חלונות הבית

**ציטטא:** וזאת בניגוד לת"י 1068 חלק 1 סעיף 201  
 ובניגוד לכללי המקצוע הטובים.

**המלצה לתיקון:** יש להשלים שסתומים חד כיווניים בחריצי הניקוז

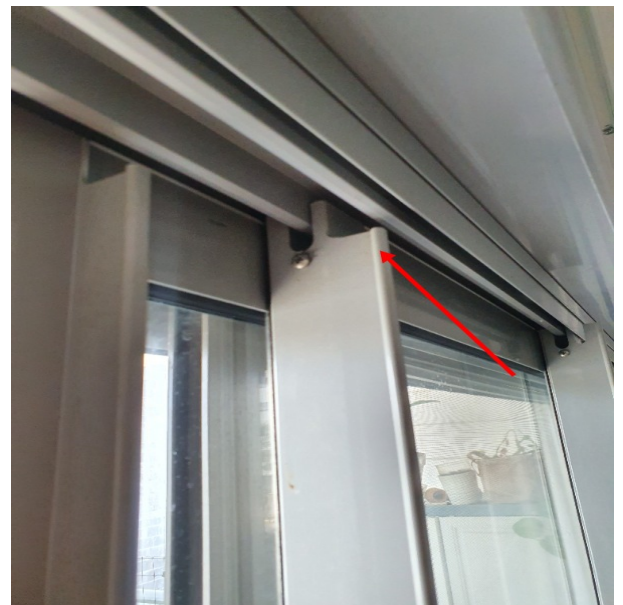
#### 3.4. השלמת פקקים

**תיאור הליקוי:** לא התקנו מכסים בחיתוך פרופיל האלומיניום של אגפי החלון

**מיקום:** ויטרינה סלון

**ציטטא:** וזאת בניגוד לתקן ישראלי 1068 חלק 1 סעיף 201

**המלצה לתיקון:** נדרש להשלים מכסים לקצוות הפרופילים החתוכים.

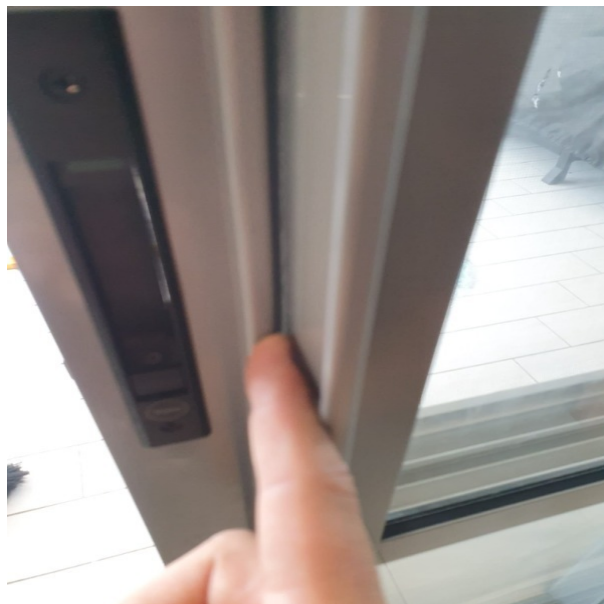
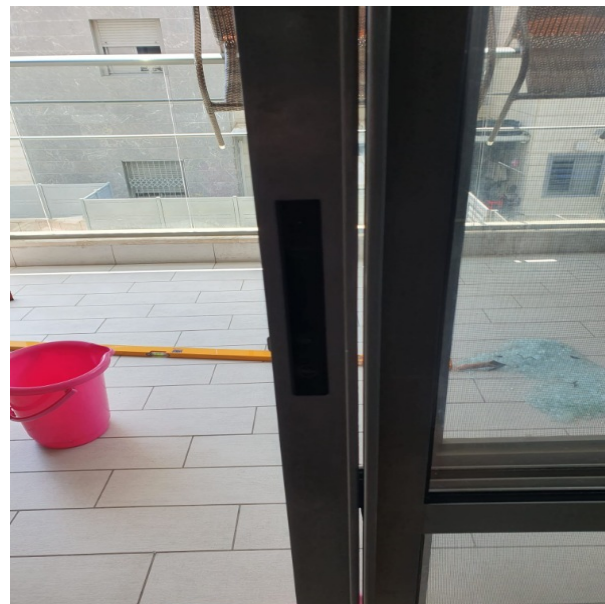
3.5. לא הותקן מעצור בין אגפי ויטרינת הסלון, הנ"ל הינו מפגע בטיחותי שעלול לגרום חבלה לאצבעות הדיירים ולילדים בפרט.

מיקום: סלון

ציטטא: וזאת בניגוד לת"י 1068.2 הקובע כי אגפי החלון יבוצעו על פי כללי המקצוע הטובים.

המלצה לתיקון: יש להתקין מעצור בין אגפי ויטרינת הסלון.

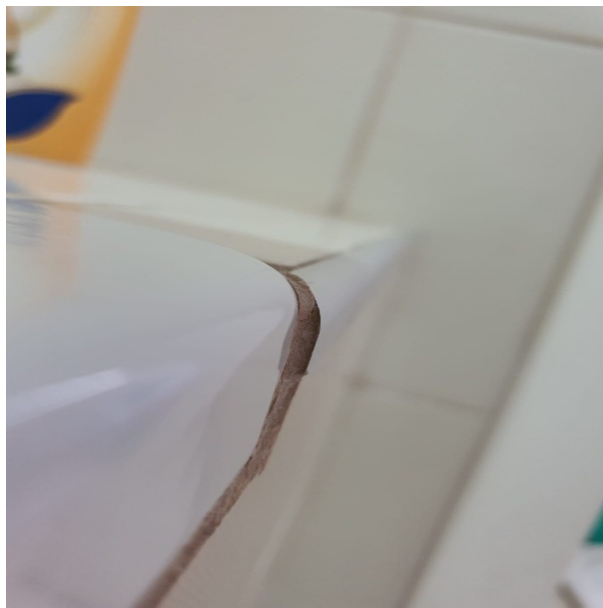
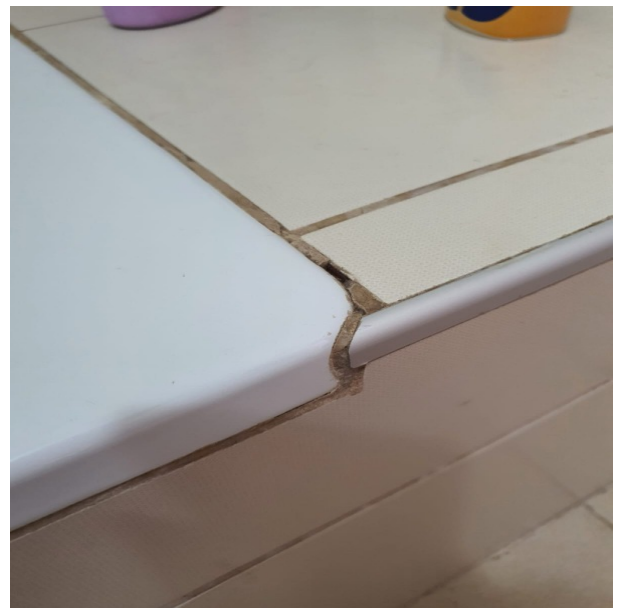
##### 4.1. אריחי חיפוי בולטים

**תיאור הליקוי:** נמצאו אריחים בולטים בסטייה מהמישור בחיפוי האמבטיה.  
 פינת המתכת בולטת ונעשה גימור שאינו ראוי ומהווה מפגע בטיחותי.

**מיקום:** מקלחת ראשית

**ציטטא:** זאת בניגוד לת"י 1555 חלק 2 סעיף 3.2.2 ובניגוד לכללי המקצוע הטובים.

**המלצה לתיקון:** נדרש לפרק את האריחים הסמוכים לפינת המתכת ולהתאימם למישור החיפוי.  
**עלות מוערכת:** 350 ₪

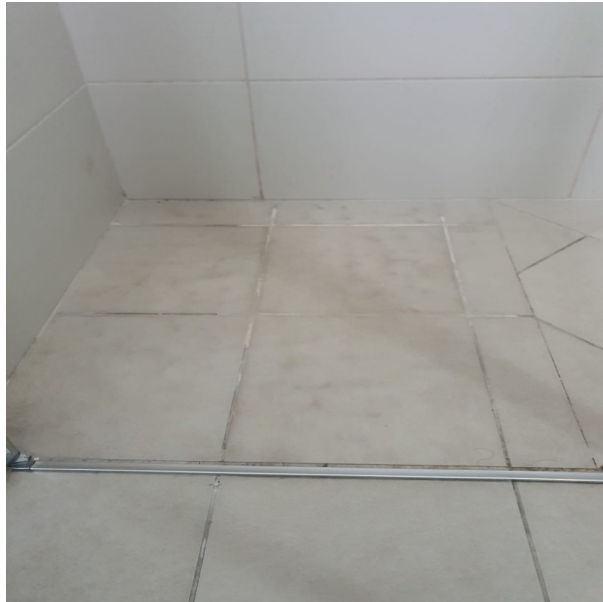
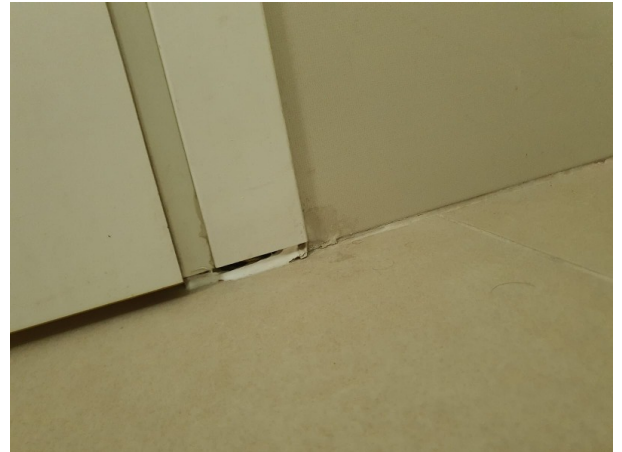
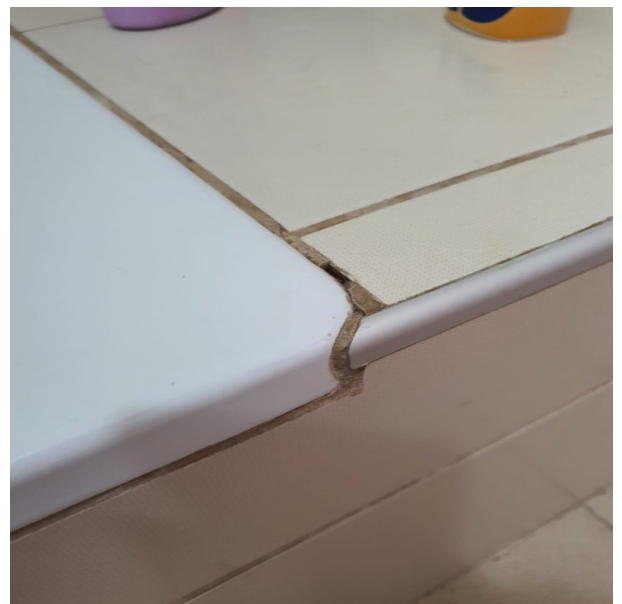
#### 4.2. לא בוצעו משיקי ביניים בחיפוי הקירות

**תיאור הליקוי:** לא בוצעו משיקי הביניים כנדרש בחיפוי הקירות ולא נאטמו המישקים בחומר מילוי גמיש

**מיקום:** מקלחת ראשית ומקלחת הורים

**ציטטא:** לפי ת"י 1555 חלק 2 סעיף 4.7.2

**המלצה לתיקון:** נדרש להסיר את מילוי הרובה במשקי הביניים לנקות היטב את המישק ולמלא בחומר איטום גמיש אנטי בקטריאלי.

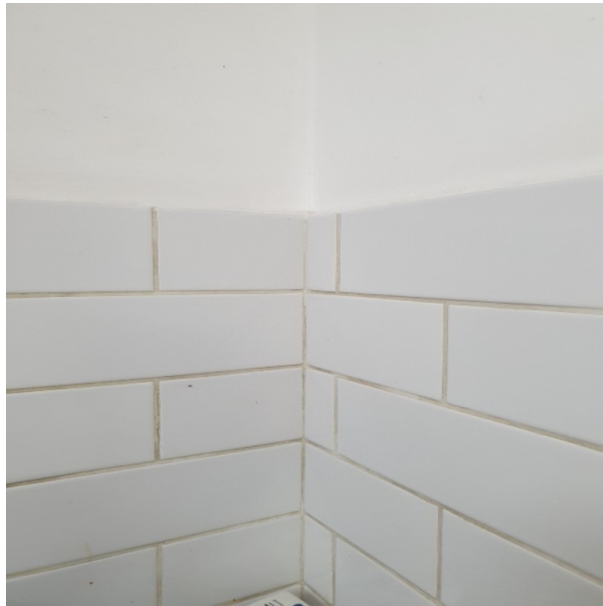
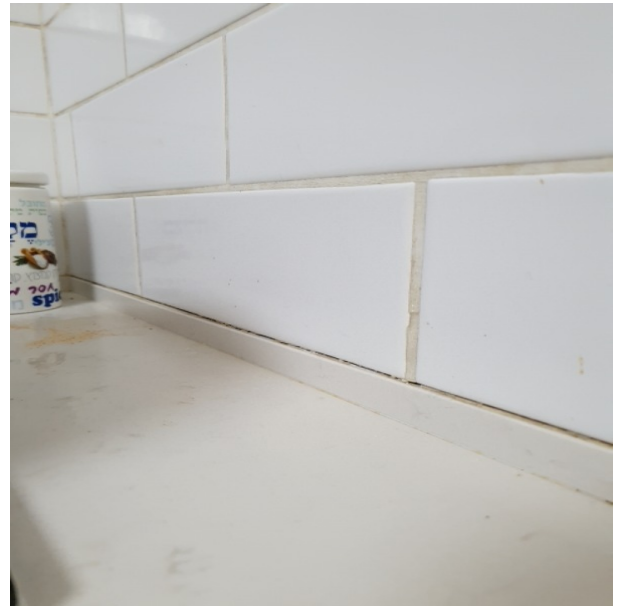
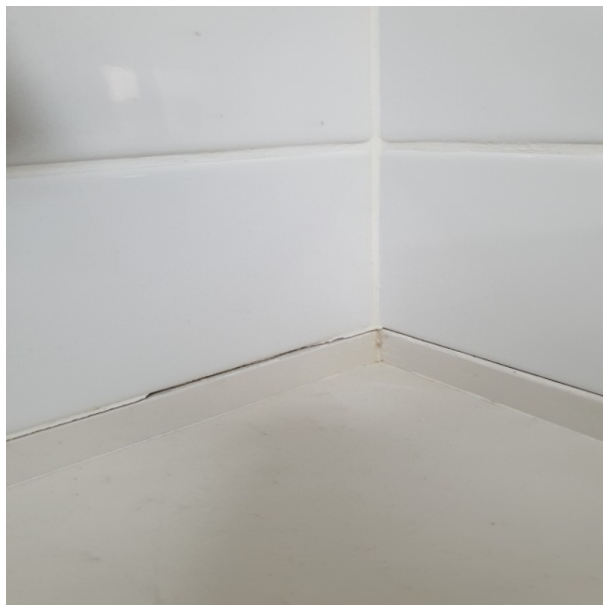
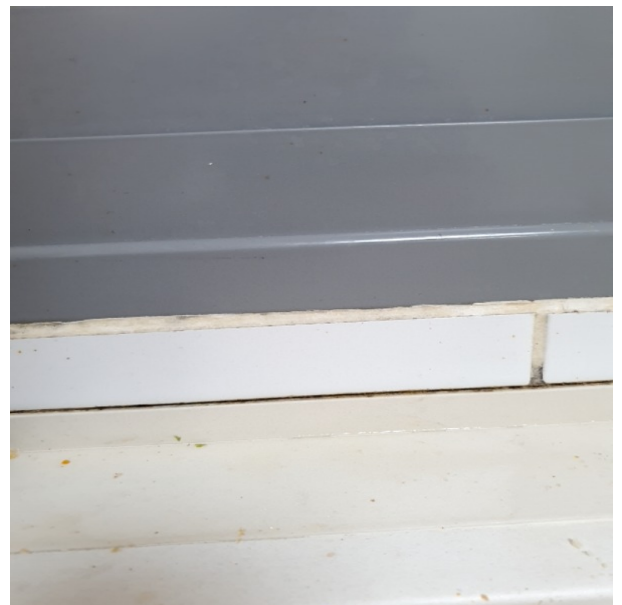
#### 4.3. לא בוצעו משיקי ביניים בחיפוי הקירות

**תיאור הליקוי:** לא בוצעו משיקי הביניים כנדרש בחיפוי קיר המטבח בין המישורים ובין הקרמיקה לשיש. ובנוסף לא בוצע שימוש בחומר מילוי גמיש

**מיקום:** מטבח

**ציטטא:** לפי ת"י 1555 חלק 2 סעיף 4.7.2

ולפי ת"י 4440 חלק 1 סעיף 2.4.3

**המלצה לתיקון:** נדרש לחרוץ את הרובה הקיים ולמלא את המישקים בחומר מילוי אלסטומרי חד רכיבי גמיש

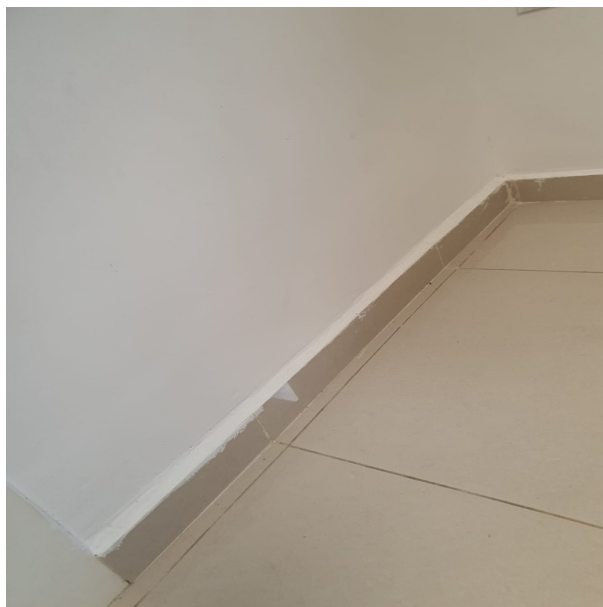
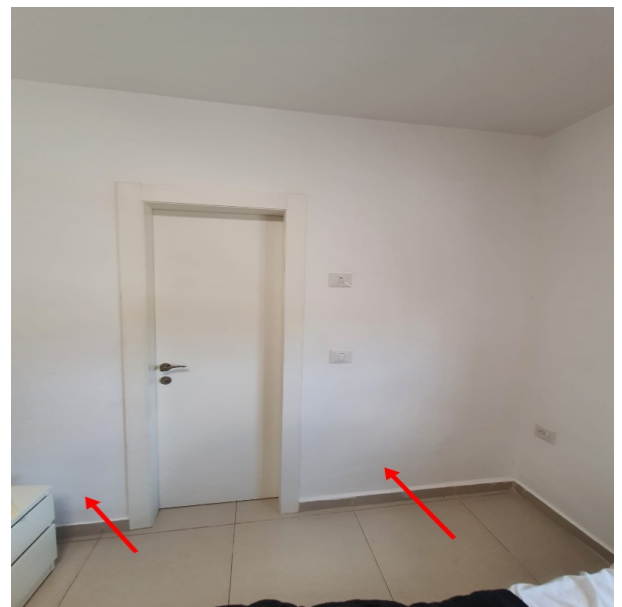
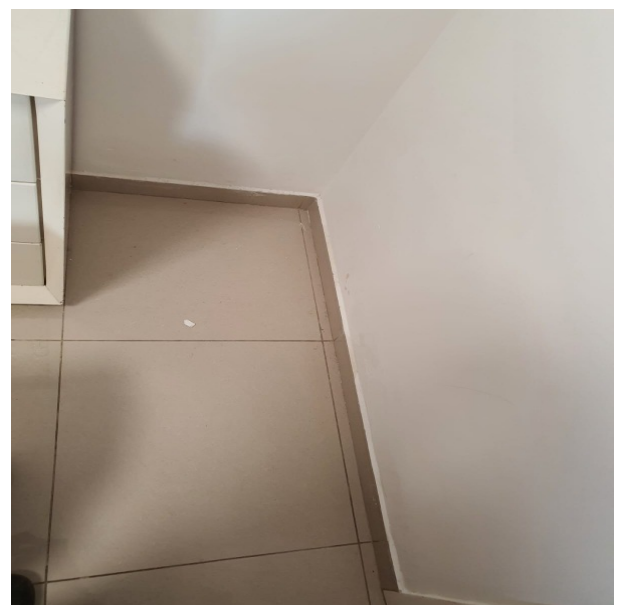
### 5.1. כשל באיטום חדר המקלחת

**תיאור הליקוי:** בחדר המקלחת של חדר ההורים היו סימני רטיבות בקירות המשותפים למקלחת ההורים. הקבלן, על פי המידע שנמסר לי מהדיירת, טיפל ברטיבות באופן הבא: פתיחת שני אריחי ריצוף בחדר המקלחת, חציבה בקירות באזורי הרטיבות מכיוון חדר שינה הורים, מתן זמן ייבוש של הקירות ותשתית הריצוף ולאחר מכן ריצוף האריחים בחזרה, סגירת הקירות ותיקוני טיח.

**מיקום:** חדר ההורים

הקירות בהן התגלו בעבר סימני הרטיבות

**המלצה לתיקון:** ככלל, כאשר קיימת זליגה של מים מתוך חדר המקלחת אל מחוצה לו, קיים כשל באיטום החדר. על פי אופן התיקון שביצע הקבלן, לא ניתן מענה יסודי לבעיית האיטום, אלא מענה זמני וקוסמטי בלבד. אני ממליץ להרים אריח ריצוף ולבצע בדיקה של הצפת תשתית ריצוף חדר המקלחת בגובה של 6-8 ס"מ למשך 24-48 שעות ובכך לבדוק האם האיטום תקין. בנוסף בהמשך לסעיפים 1 ו-4 בחוות דעתי זו יש לבצע משיקי ביניים גמישים במפגשים בין רצפה לקירות ובין מישורים אחרים ולאטום את תחתית זקפי משקוף הדלת למעבר מים.

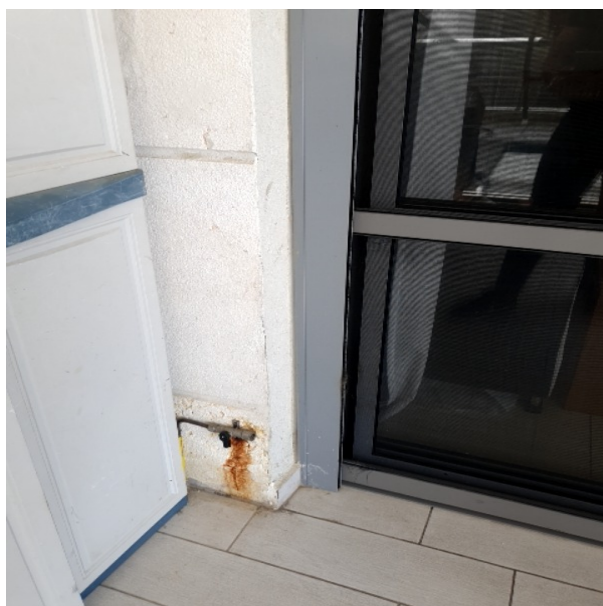
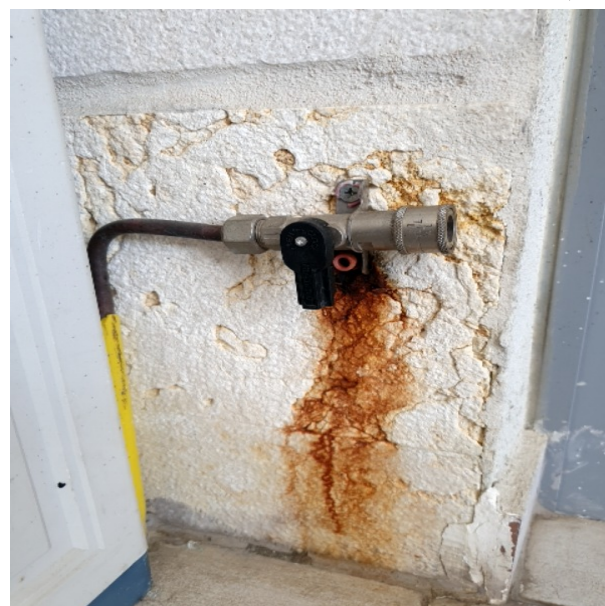
### 6.1. אריחי חיפוי פגומות

**תיאור הליקוי:** נמצאה אבן חיפוי הקיר במרפסת כאשר היא סדוקה כולה ומלאה בקורוזיה בשל חיבור צינור הגז עם ברגי פלדה אשר גרמו לשיתוך.

בנוסף איכות חומר ירודה והמצאות גבוהה של חומר חרסיתי באבן אשר מתנפח במגע ישיר עם מים וגורם להתפרקות האבן.

**מיקום:** מרפסת

**ציטטא:** זאת בניגוד לת"י 2378.1 סעיף 3.2.1 הדורש שהאבן צריכה להיות שלמה ללא סדקים או פגמים אחרים העלולים להשפיע על החוזק והמראה שלה.

**המלצה לתיקון:** נדרש לפרק ולהחליף את האריח הפגום לאריח תקין.

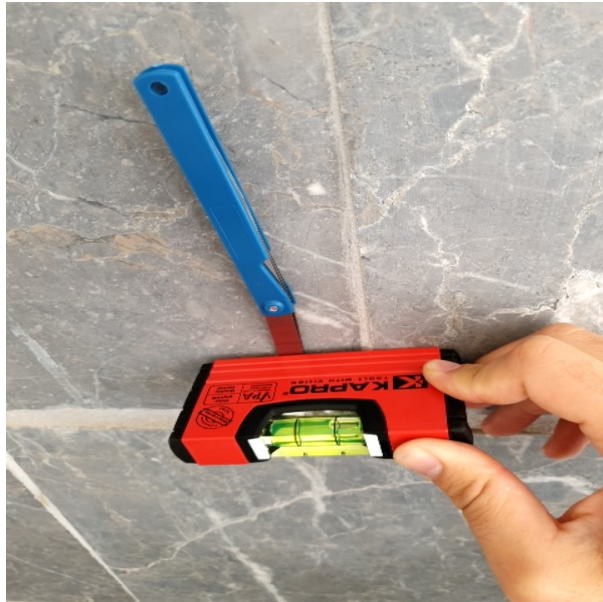
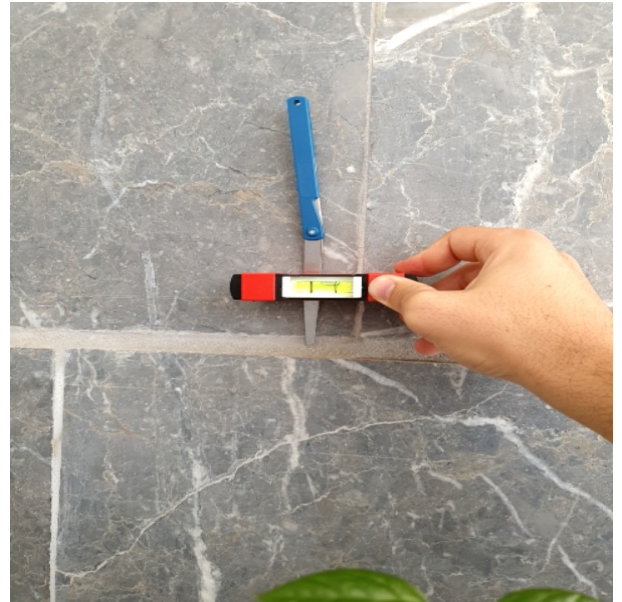
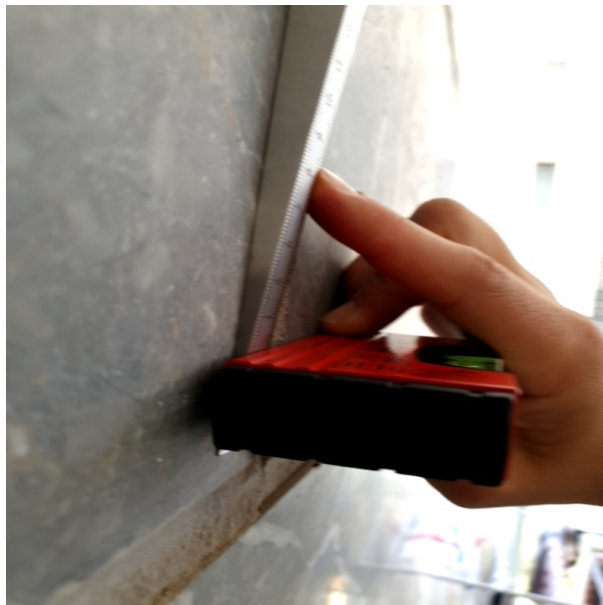
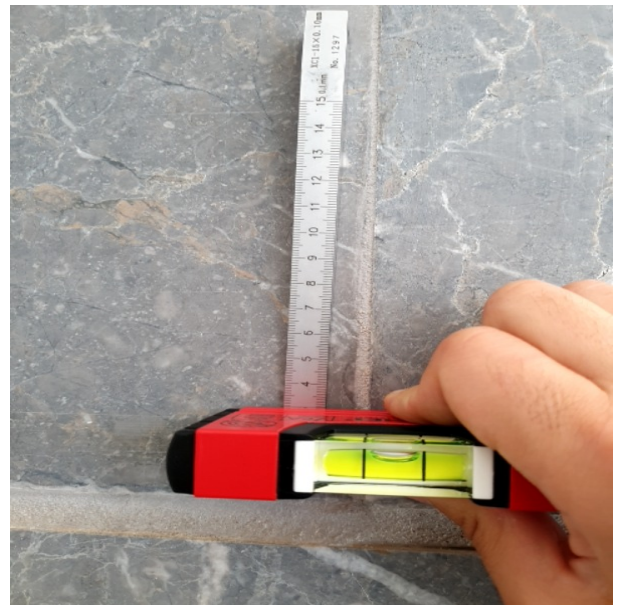
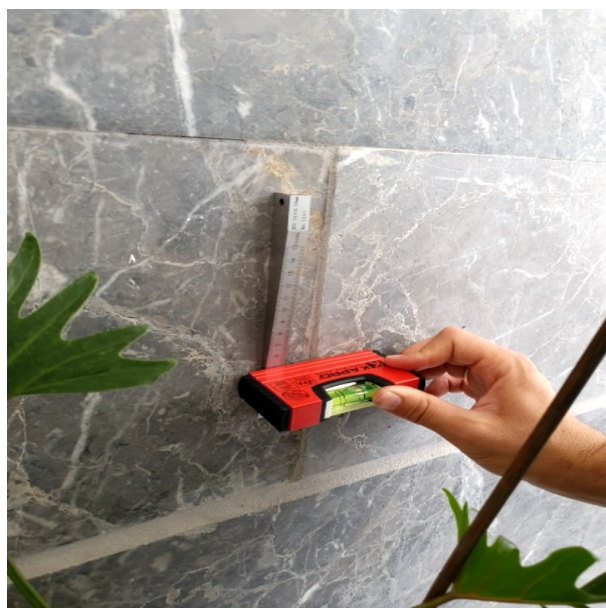
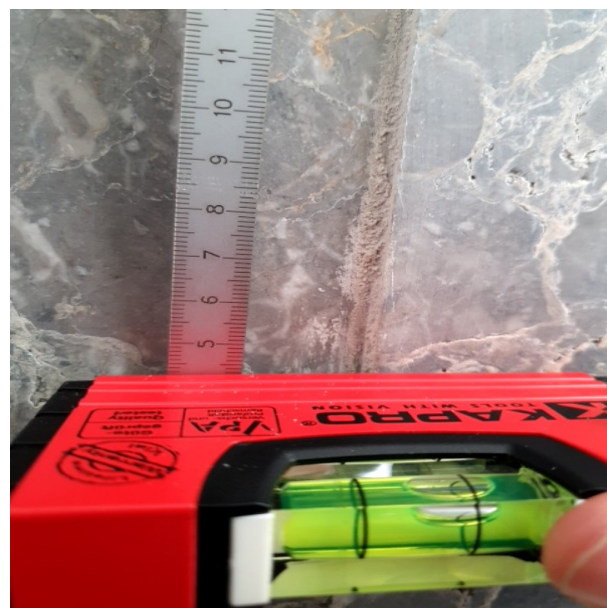
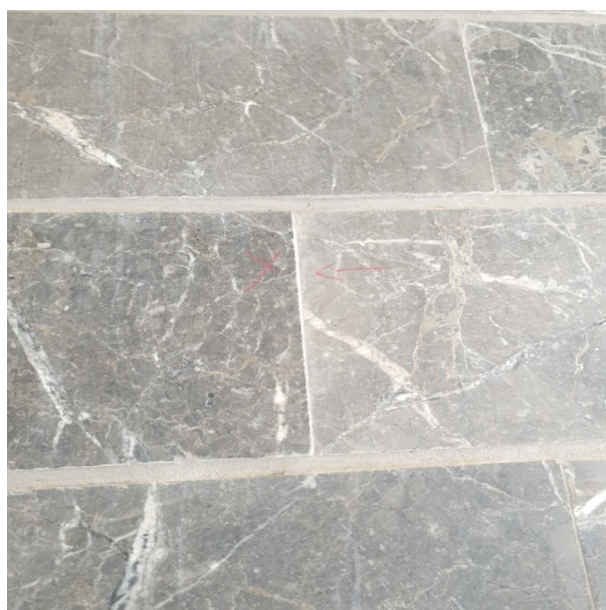
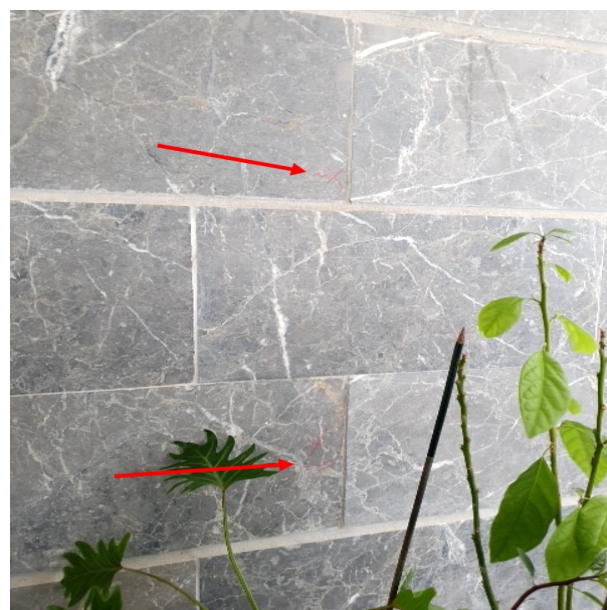
## 6.2. אריחים בולטים/ שקועים

תיאור הליקוי: אריחי אבן בחיפוי קירות בולטים/שקועים.

מיקום: מרפסת

**ציטטא:** זאת בניגוד לנדרש בת"י 2378.2 נספח ב'.

**המלצה לתיקון:** נדרש לפרק ולבצע מחדש בקווים ישרים וללא סטייה מהמישור.

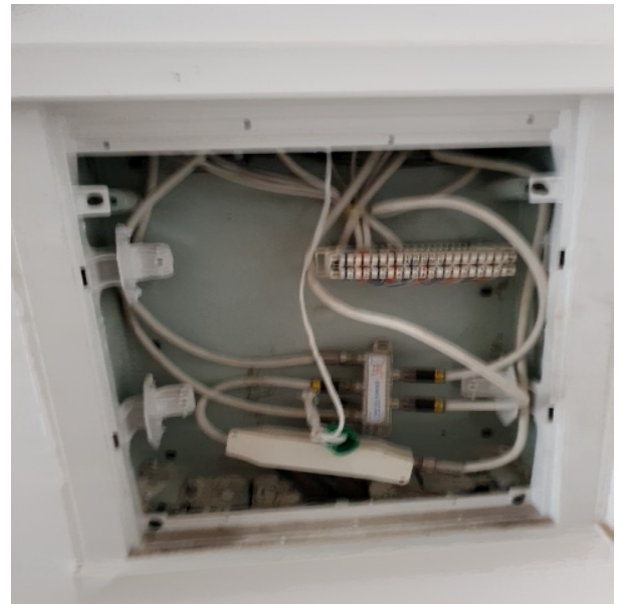
**תיאור הליקוי:** לא בוצע שקע חשמל בארון תקשורת, חובה על פי תקנות חשמל.

**מיקום:** מסדרון

**המלצה לתיקון:** נדרש להשלים שקע חשמל, על ידי חשמלאי מוסמך.
