**ו. אלמוג הנדסה**  
בדק בית ואיתור ליקויי בניה

## חוות דעת מומחה

1. נתבקשתי לחוות את דעתי לעניין איכות הבנייה של דירה בכתובת
2. הנכס נבדק על ידי ביום
3. המסמכים שבהם עיינתי בטרם כתבתי את חוות דעתי הם :
  - א. תקנות התכנון והבנייה (בקשה להיתר, תנאים ואגרות) תש"ל - 1970, על עדכוניו ונספחיו.
  - ב. חוק המכר (דירות) תשל"ג - 1973.
  - ג. הוראות למתקני תברואה (הל"ת) תש"ל - 1970 על עדכוניו ונספחיו.
  - ד. חוק ותקנות בנושא חשמל (חוק החשמל) תשי"ד - 1954 על עדכוניו ונספחיו.
  - ה. מפרט כללי לעבודות בנייה - בהוצאת משרד הביטחון, מע"צ ומשרד הבינוי והשיכון. (במפרט זה באים לידי ביטוי כללי מקצוע רבים מתחום הבנייה).
  - ו. תקנים ישראלים ומפרטי מכון בתחום הבניה. בהוצאת מכון התקנים הישראלי (מת"י).
  - ז. תקנות הג"א תש"ן - 1990.
  - ח. מפרט מכר (דירות) הקשור לחוק המכר.
  - ט. הנחיות לתכנון חניה - בהוצאת משרד התחבורה / מנהל היבשה - אגף תכנון תחבורתי.
  - י. הוראות כיבוי אש.
  - יא. תכניות מכר ומפרט הטכני של הדירה

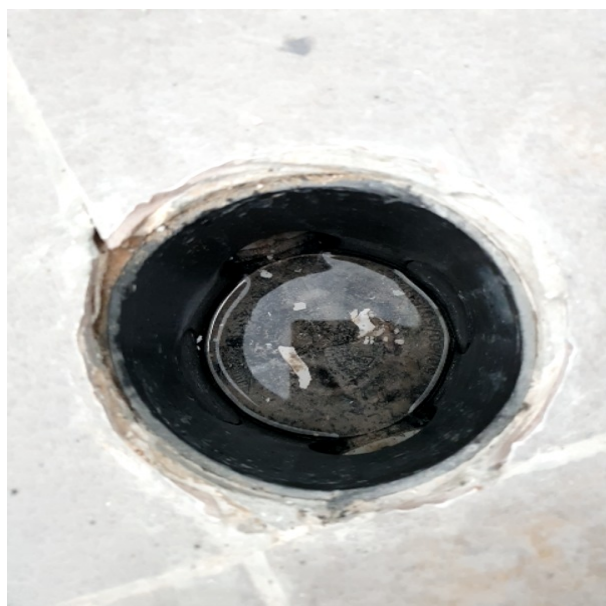
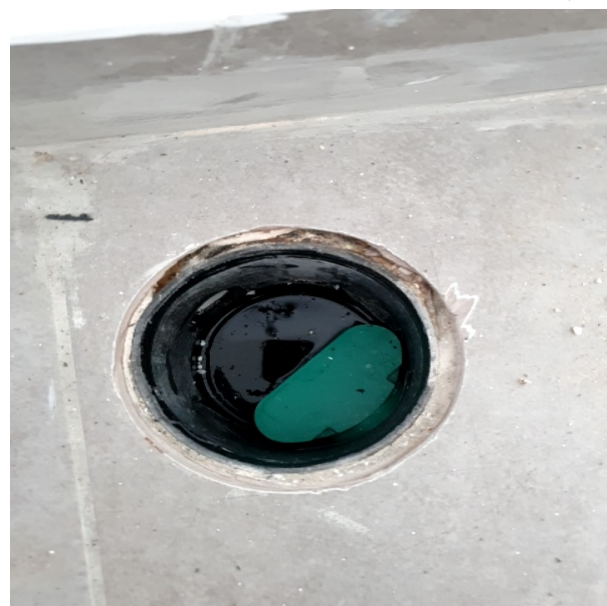
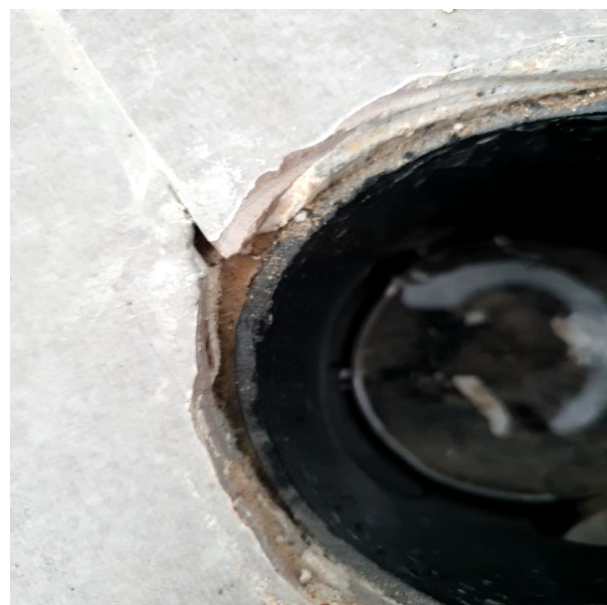
#### 1.1. אריחים פגומים

**תיאור הליקוי:** נמצאו פגיעות ופגמים באריחים בהיקף לקופסאות הביקורת, כמו כן בוצע חיתוך לקוי באריח ולא בוצע איטום בהיקף הקופסא  
**מיקום:** חדר שירות

**ציטטא:** זאת בניגוד לת"י 1555 חלק 3 סעיף 5.1.4.2  
 ובניגוד לת"י 314

**המלצה לתיקון:** נדרש לפרק את האריחים הפגומים ולרצף באריחים תקינים אשר יוצרו באותה סדרת ייצור של האריחים הקיימים.

בנוסף לזאת יש לבצע חיתוך באמצעים מתאימים ולבצע אטימה בהיקף קופסאות הביקורת  
עלות מוערכת: 600 ₪

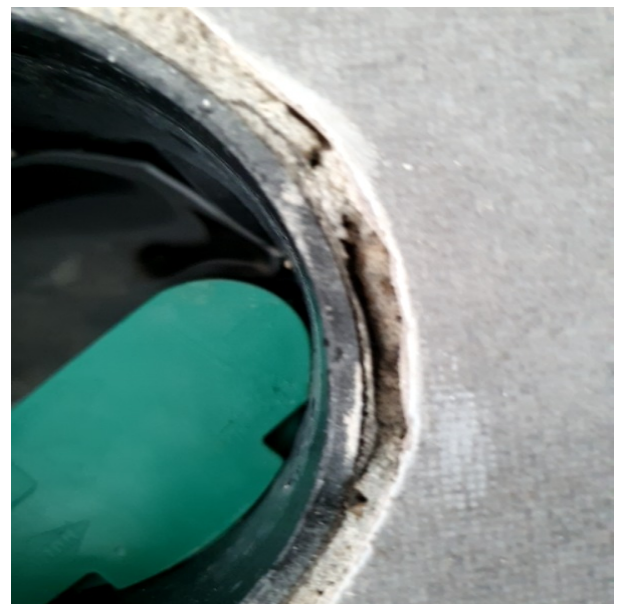
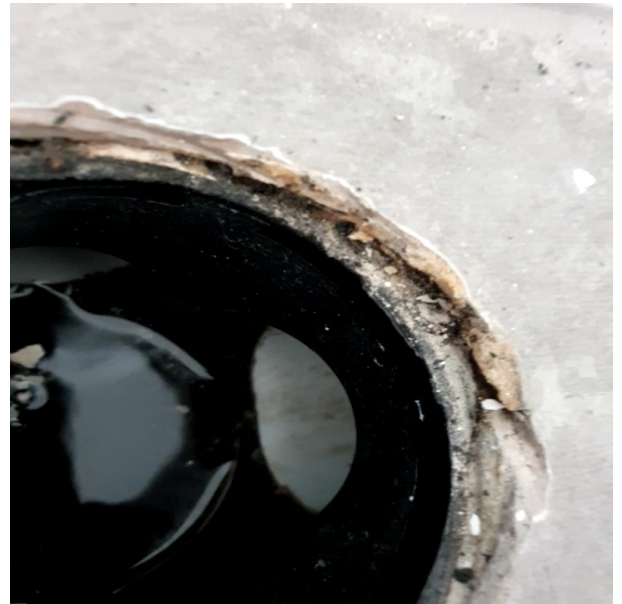
### 1.2. חיתוך וגימור לקוי של אריחי ריצוף

**תיאור הליקוי:** בוצע חיתוך וגימור לא מקצועי של אריחים/שיפולים בקרבת פתחים/פינות, הדבר מהווה פגם אסתטי.  
כמו כן לא בוצע איטום בהיקף קופסאות הביקורת  
**מיקום:** מקלחת כללית

**ציטטא:** וזאת בניגוד לת"י 1555 חלק 3 סעיף 5.1.4.2

**המלצה לתיקון:** נדרש לבצע אטימה מוחלטת בין קופסת הביקורת לבין אריחי הריצוף באמצעות חומר מילוי גמיש אנטיבקטריאלי אשר יהווה חציצה בין המים לבין תשתית הריצוף  
**עלות מוערכת:** ₪ 150

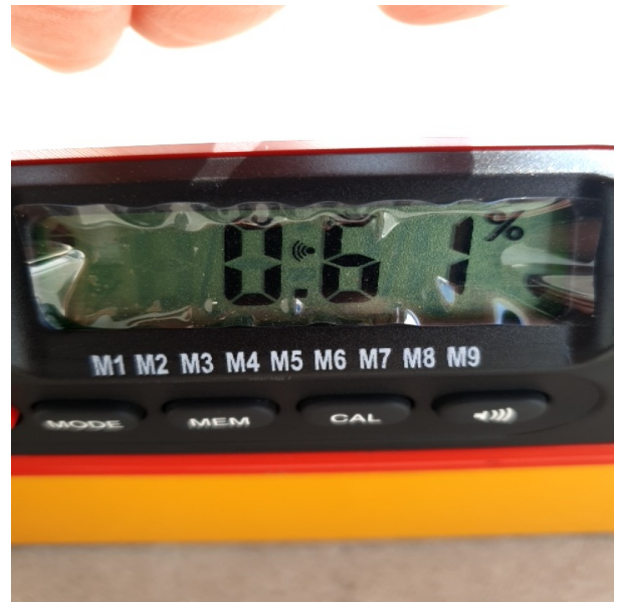
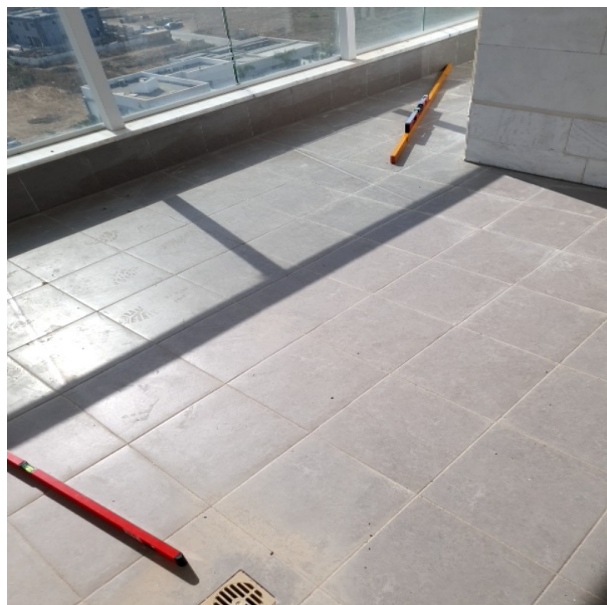
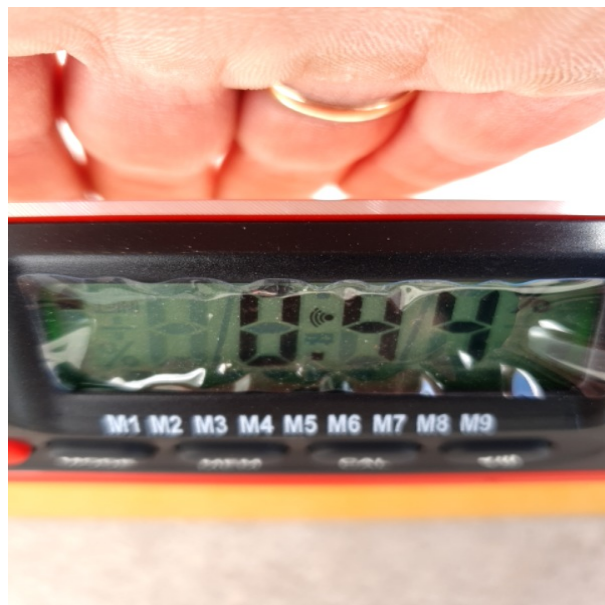
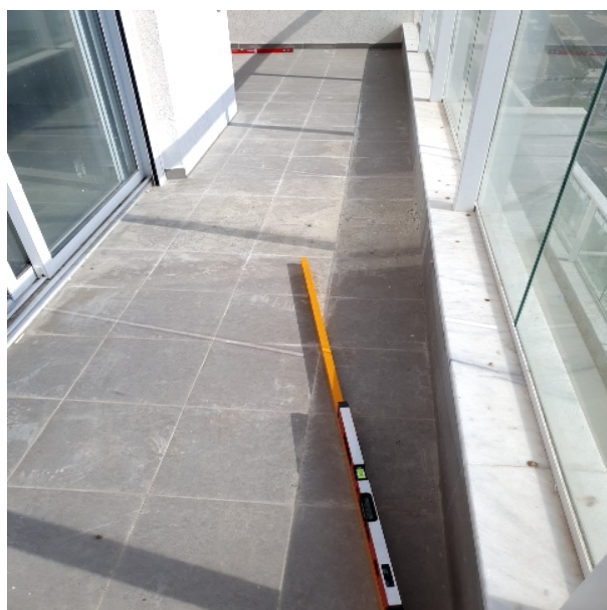
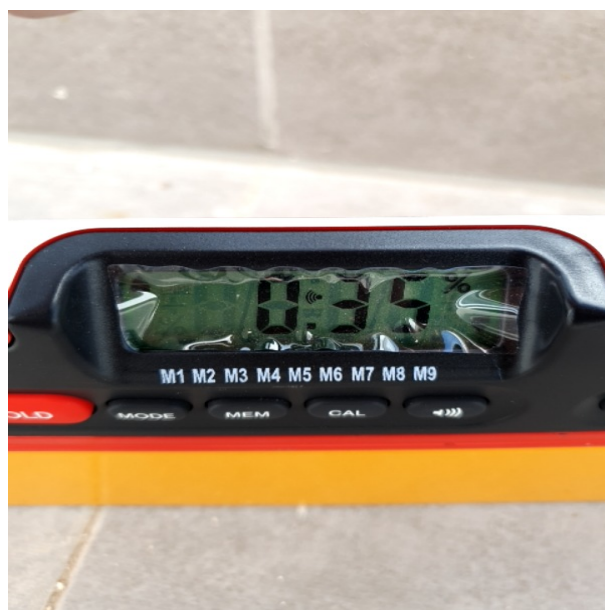
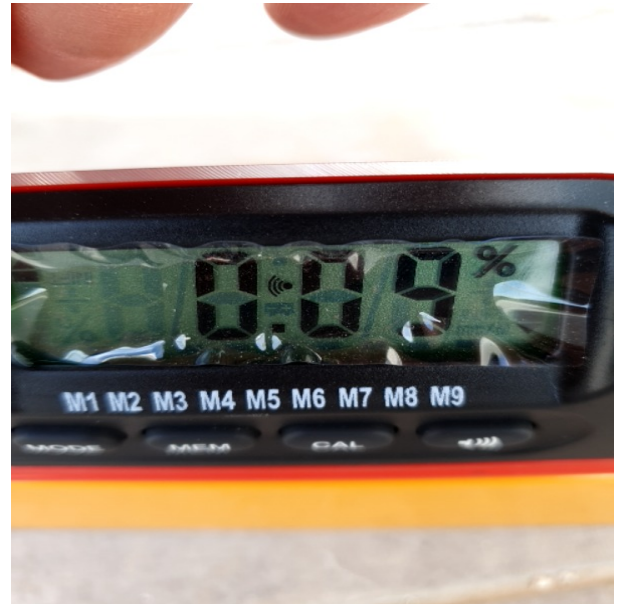
### 1.3. שיפועים לא תקינים במרפסת

תיאור הליקוי: שיפוע הריצוף לכיוון הנקז קטן מ-1%

מיקום: מרפסת סלון

**ציטטא:** זאת בניגוד לת"י 1555 חלק 3 סעיף 3.2

**המלצה לתיקון:** יש לפרק את הריצוף באזורים המתוארים ולרצף בחזרה בשיפוע העולה על 1%

**עלות מוערכת:** 3500 ₪

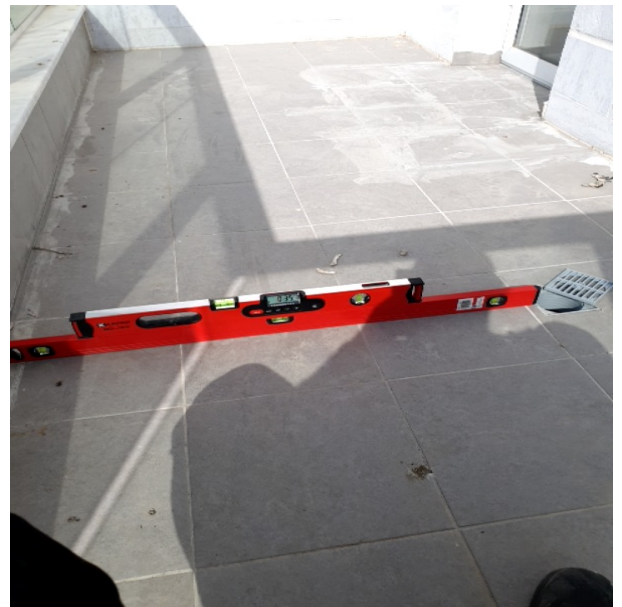
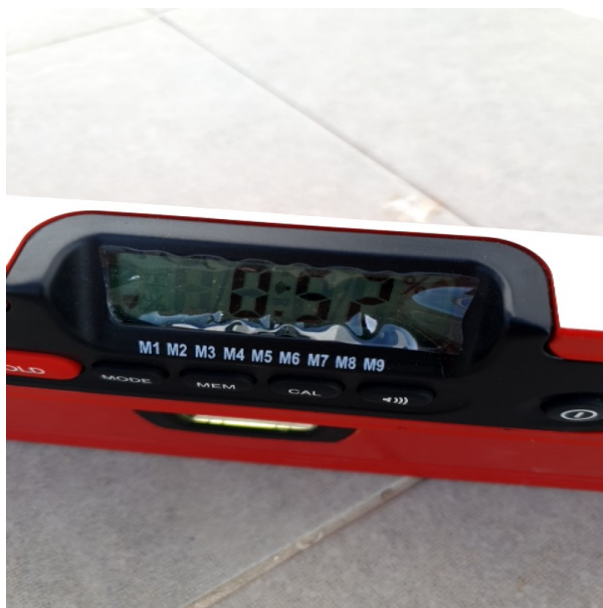
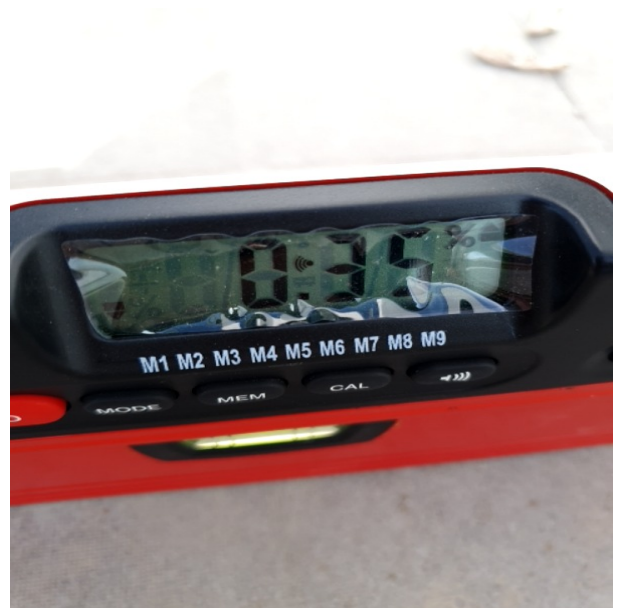
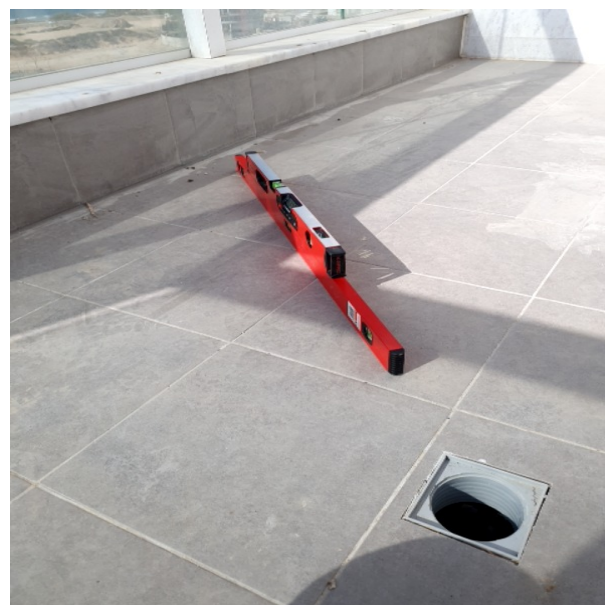
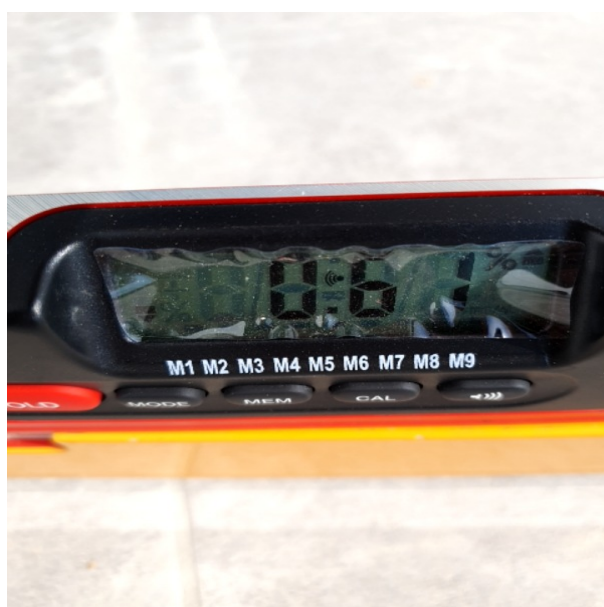
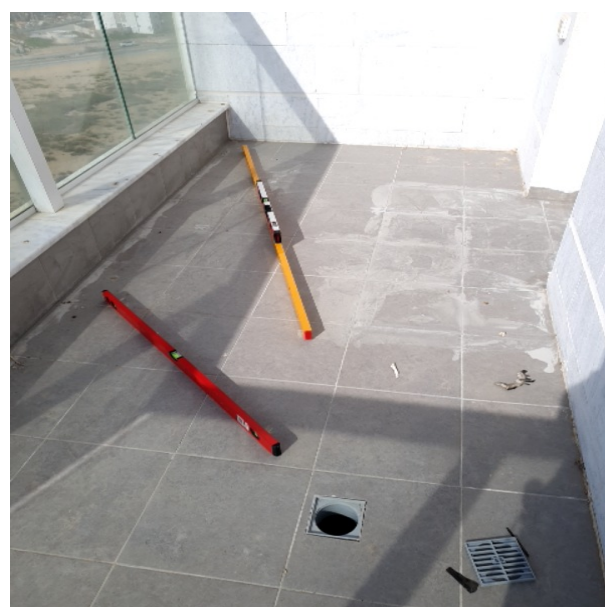
**1.4. שיפועים לא תקינים במרפסת**

**תיאור הליקוי:** שיפוע הריצוף לכיוון הנקז קטן מ-1%

**מיקום:** מרפסת חדר שינה

**ציטטא:** זאת בניגוד לת"י 1555 חלק 3 סעיף 3.2

**המלצה לתיקון:** יש לפרק את כלל הריצוף במרפסת ולרצף בחזרה בשיפוע העולה על 1%  
**עלות מוערכת:** ₪ 3100

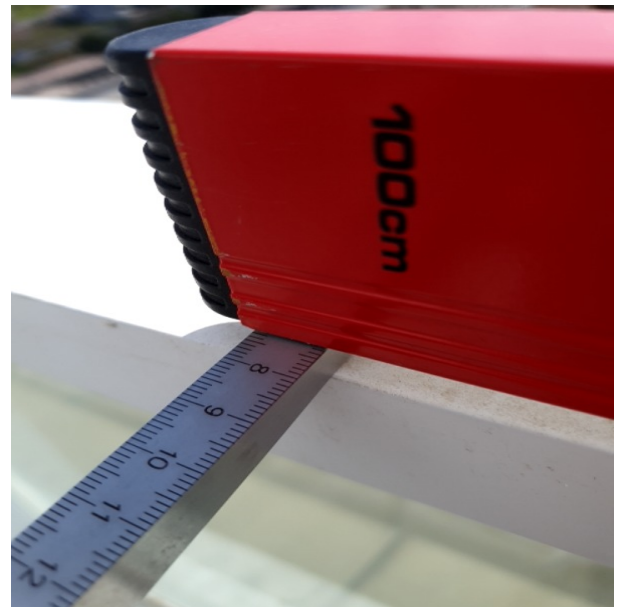
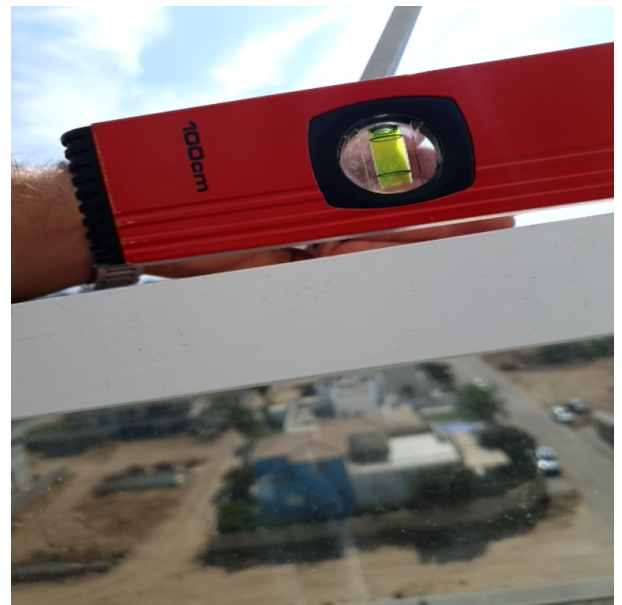
2.1. פרופיל האזן העליון במעקה המרפסת הותקן בסטייה מהמישוריות באופן המהווה ליקוי בטיחותי ואסתטי כאחד.

מיקום: מרפסת סלון

ציטטא: בניגוד לת"י 1142 סעיף 10.2

**המלצה לתיקון:** יש לפרק את פרופיל המעקה, לנטרל את הסיבה שבעקבותיה הותקן הפרופיל בסטייה כה גדולה ולהתקין בחזרה בפילוס וללא סטיות מהמישור  
**עלות מוערכת: 850 ₪**

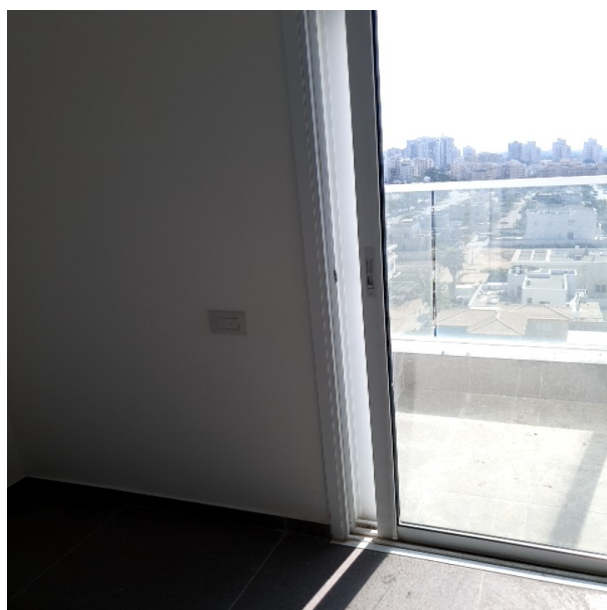
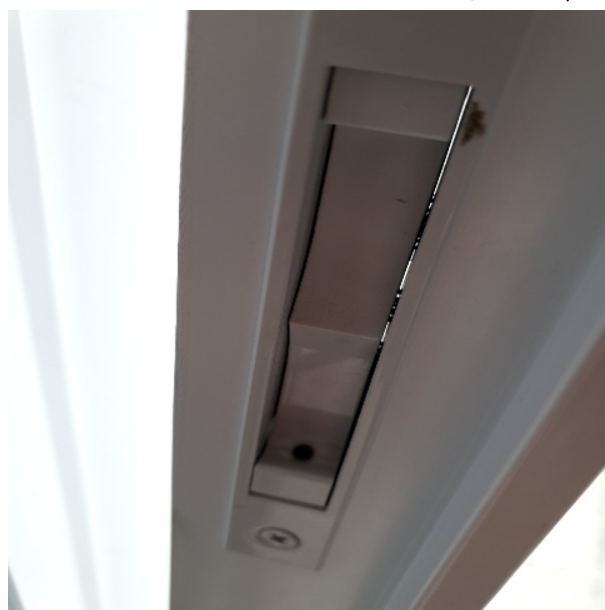
**2.4. ליקויים בחלונות-תיקון/כיוון מנגנון נעילה**  
**תיאור הליקוי:** נמצאו פגמים במנגנון הנעילה של אגפי הוינטרינה  
**מיקום: סלון**

**ציטטא:** זאת בניגוד לת"י 4068 חלק 1 סעיף 4.1

**המלצה לתיקון:** נדרש לבצע תיקון למנגנון הנעילה בשני אגפי הויטרינה

**עלות מוערכת:** 200 ₪

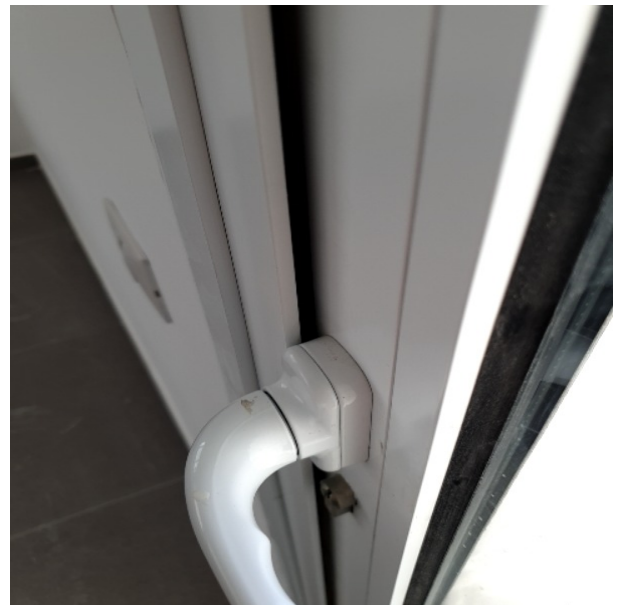
#### 2. 5. ליקויים בחלונות-תיקון/כיוון מנגנון נעילה

**תיאור הליקוי:** כאשר אגף הדלת במצב סגור אך לא נעול, קיימת באגף הדלת תנועה הדדית כלפי מלבן הדלת. הנ"ל מהווה ליקוי בתפעול ותפקוד הדלת, שכן כאמור נדרש להצמיד את אגף הדלת אל המלבן בכדי שניתן יהיה לנעול את האגף. ובנוסף בשל רוחות עזות הקיימות באזור הנ"ל יהווה מטרד רעש ועלול לפגוע בטיב ובתפקוד המוצר

**מיקום:** חדר שינה

**ציטטא:** זאת בניגוד לת"י 4001 חלק 1 סעיף 3.2 ובניגוד לכללי המקצוע הטובים

**המלצה לתיקון:** נדרש לבצע כיוון לצירי הדלת כך שאגף הדלת במצב סגור יהיה במצב סטטי וצמוד למלבן הדלת.

**עלות מוערכת:** 200 ₪

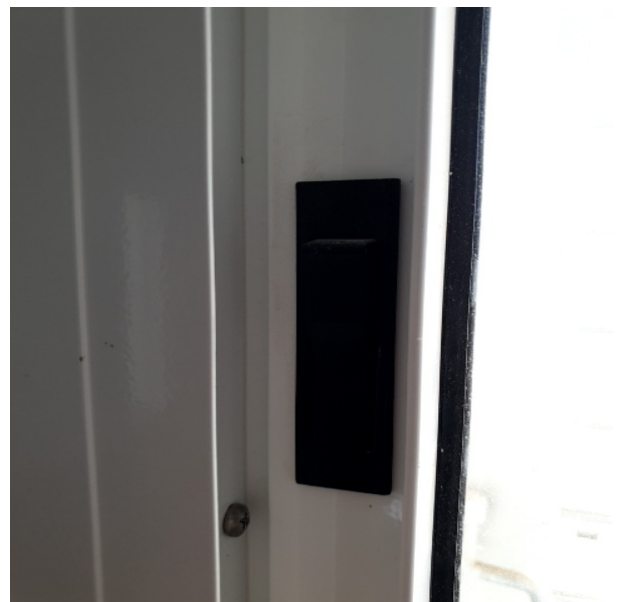
**2.6. ליקויים בחלונות-תיקון/כיוון מנגנון נעילה**  
**תיאור הליקוי:** נמצאו פגמים במנגנון הנעילה של החלון  
**מיקום:** ממ"ד

**ציטטא:** זאת בניגוד לת"י 4068 חלק 1 סעיף 4.1

**המלצה לתיקון:** נדרש לבצע כיוון ותיקון למנגנון הנעילה  
**עלות מוערכת:** 150 ₪

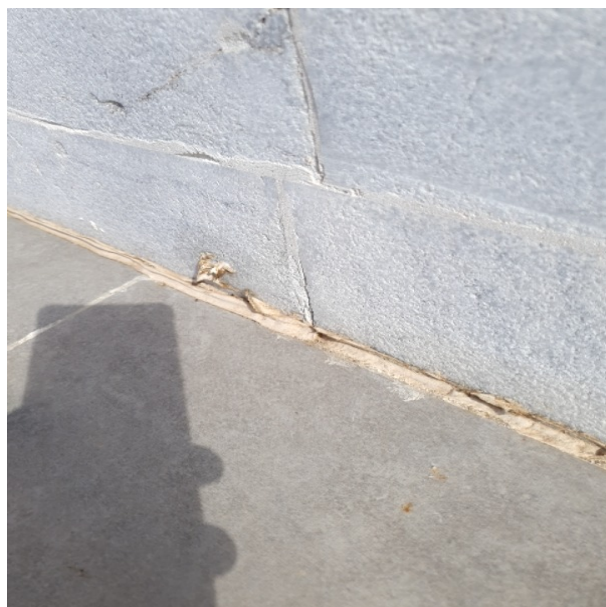
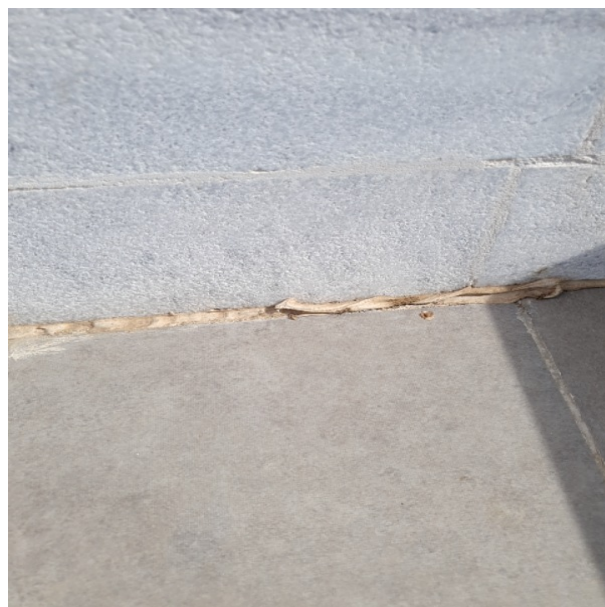
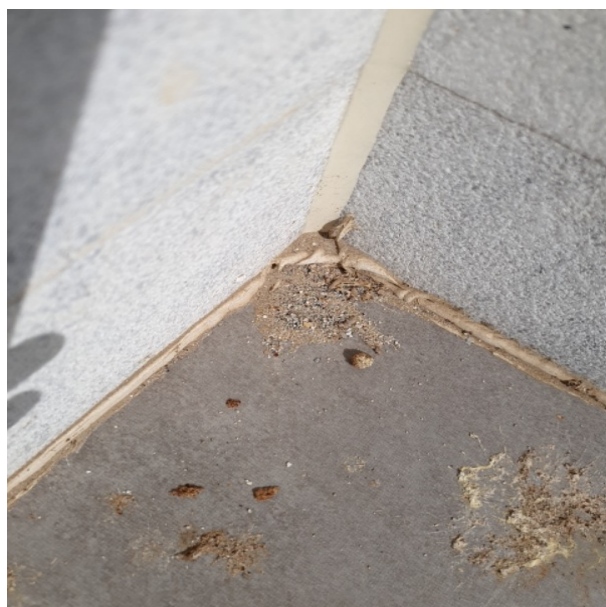
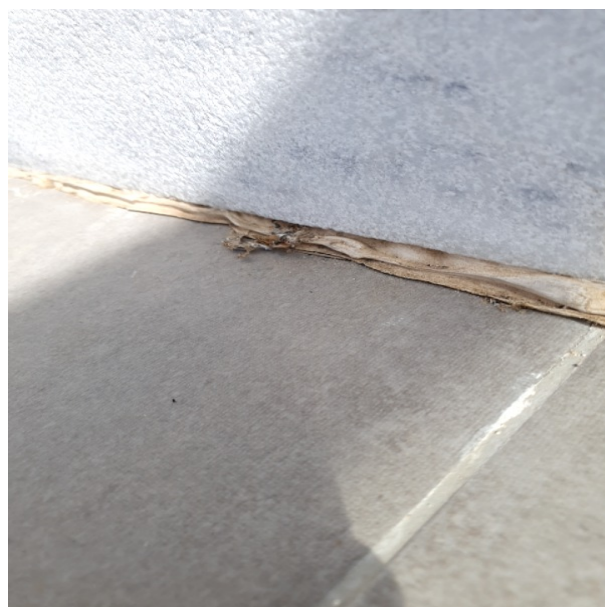
#### 3.1. השלמה/תיקון מילוי גמיש חיפוי

**תיאור הליקוי:** נמצאו אזורים עם מילוי לקוי של איטום גמיש במשקי החיפוי.

**מיקום:** מרפסת חדר שינה

**ציטטה:** תקן 1555 חלק 2, סעיף 3.1

**המלצה לתיקון:** נדרש להסיר את האיטום הקיים ולחדש איטום גמיש בצורה חלקה ומקצועית ובאופן שימלא לחלוטין את המישק בחיפוי הקירות. עלות מוערכת: 400 ₪

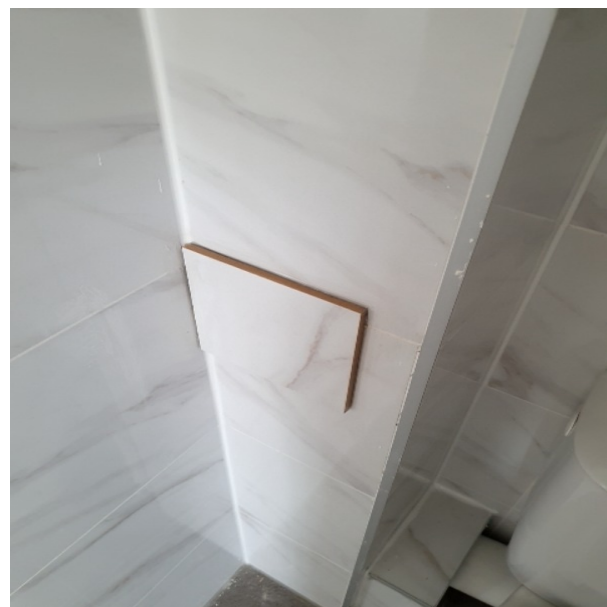
### 3.2. אריחי חיפוי בולטים

**תיאור הליקוי:** הודבק אריח חיפוי שלא במישור חיפוי הקיר, באזור פתח הניקוי והבקרה של קולטן הביוב. הנ"ל מהווה ליקוי תפקודי ואסתטי

**מיקום:** שירותי אורחים

**ציטטה:** זאת בניגוד לת"י 1555 חלק 2 סעיף 3.2.2

**המלצה לתיקון:** נדרש לפרק את האריח ולהתקין פקק מתאים שניתן לפתיחה/סגירה ולביצוע תחזוקה שוטפת בקולטן הביוב ללא מפגע ויזואלי  
**עלות מוערכת: 250 ₪**

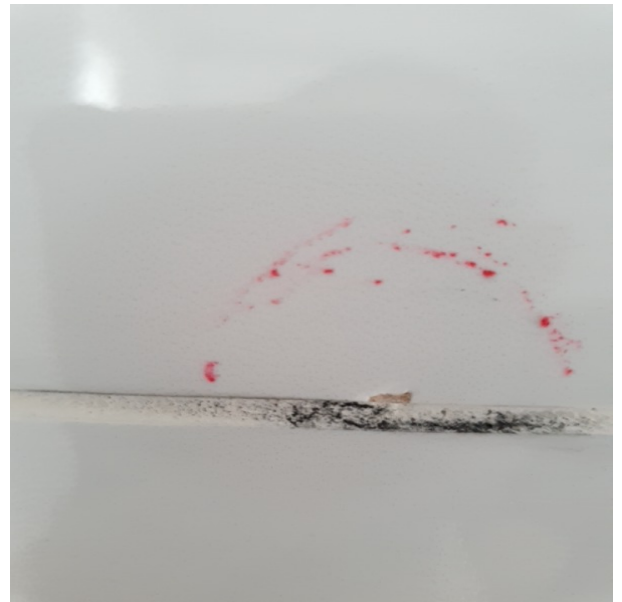
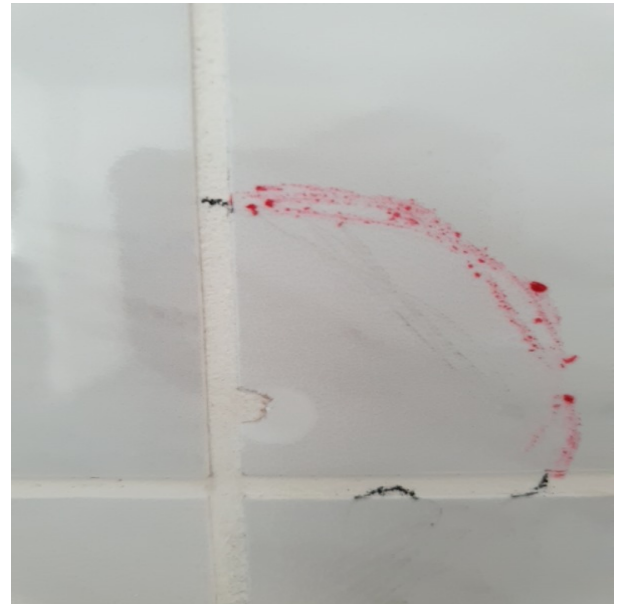
**3.3. פגמים באריחים**  
**תיאור הליקוי:** נמצאו אריחים פגומים בחיפוי קירות המקלחת  
**מיקום:** מקלחת כללית

**ציטטא:** זאת בניגוד לת"י 314.

זאת בניגוד לתקן 1555 חלק 2 סעיף מספר 5.3.1

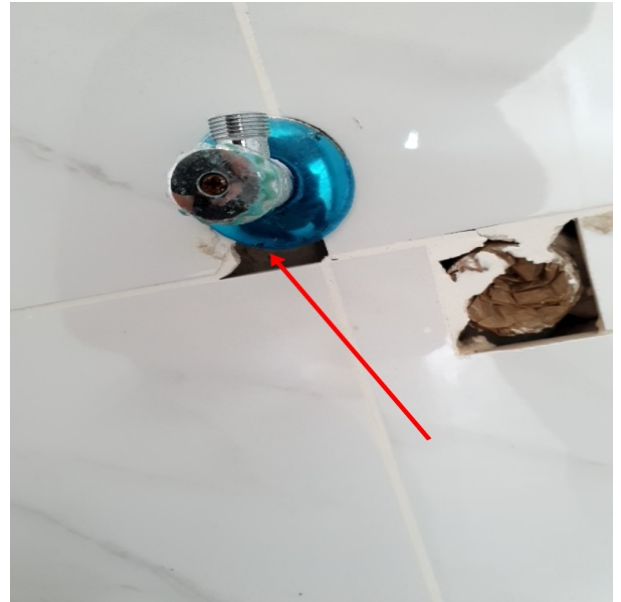
**תיאור הליקוי:** חיתוך אריחים בוצע בצורה לקויה ללא התחשבות בפתחים ובאביזרים.

**מיקום:** מקלחת כללית

**ציטטא:** זאת בניגוד ל:

תקן 1555 חלק 2 סעיף מס' 4.1 - ביצוע נכון של מלאכת החיפוי, תכנון מערכת החיפוי יתחשב בגודל הקירות הפתח.

**המלצה לתיקון:** נדרש לפרק את האריחים לבצע חיתוך תקין וחיפוי מחדש.  
**עלות מוערכת:** 600 ₪

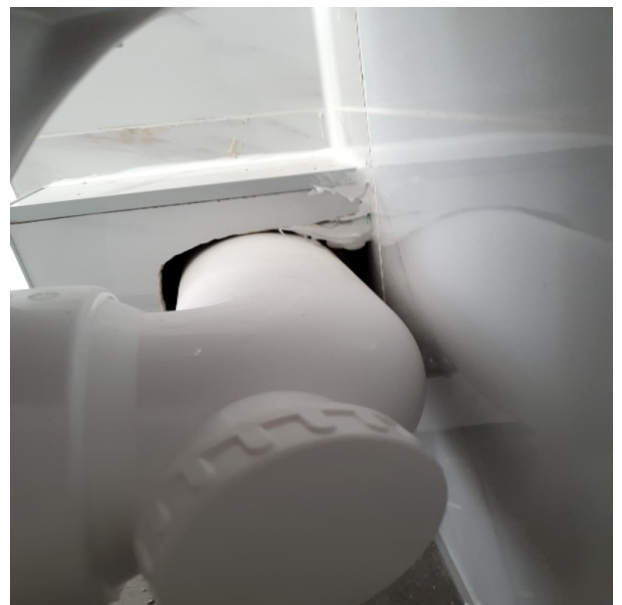
**3.5. חיתוך לקוי של אריחים בחיפוי הקירות**  
**תיאור הליקוי:** חיתוך אריחים בוצע בצורה לקויה ללא התחשבות בפתחים ובאביזרים.  
**מיקום:** שירותי אורחים

**ציטטא:** זאת בניגוד ל:

תקן 1555 חלק 2 סעיף מס' 4.1 - ביצוע נכון של מלאכת החיפוי, תכנון מערכת החיפוי יתחשב בגודל הקירות הפתח.

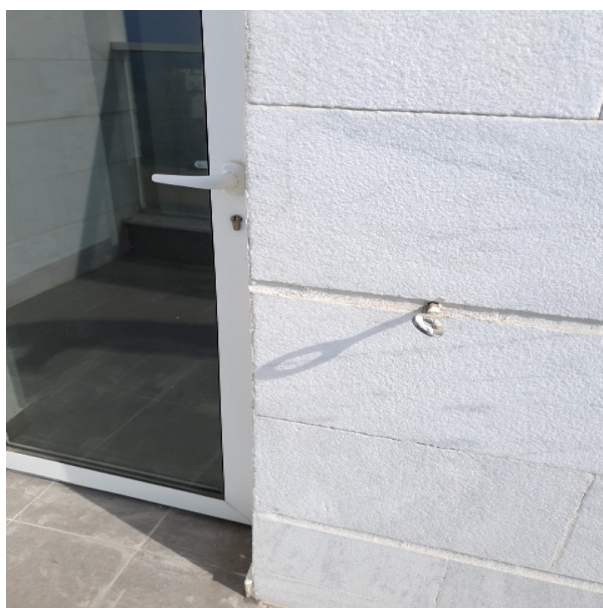
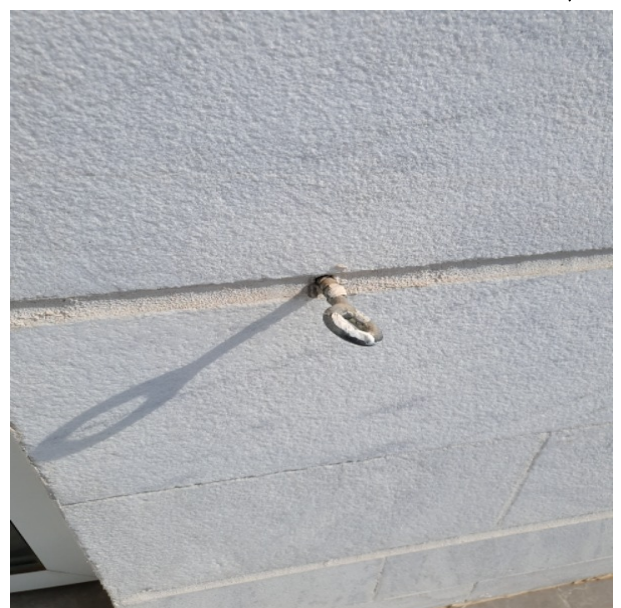
**3.6. נותר וו עיגון מעבודות השלד על גבי קיר המרפסת**

**מיקום:** מרפסת חדר שינה

**המלצה לתיקון:** יש להסיר את הוו ולמלא בחומר אטימה בגוון הקיים

**עלות מוערכת:** 80 ₪

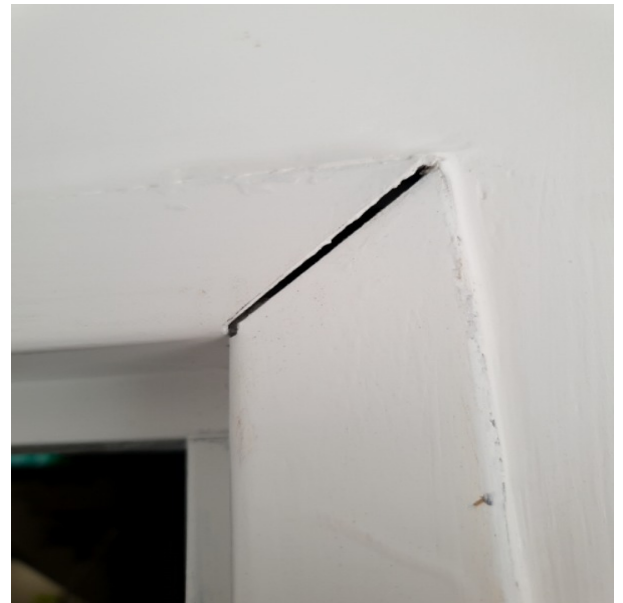
**תיאור הליקוי:** נותר מרווח בין מזוזה הדלת למשקוף, הנ"ל מהווה ליקוי אסתטי

**מיקום:** כניסה

**המלצה לתיקון:** יש למלא את המרווח הקיים בפלסטלינה אפוקסית מחוזקת בפלדה כדוגמת SteelStik או שווה ערך, ללטש ולבצע צביעה מחודשת למלבן הדלת

**עלות מוערכת:** ₪ 700

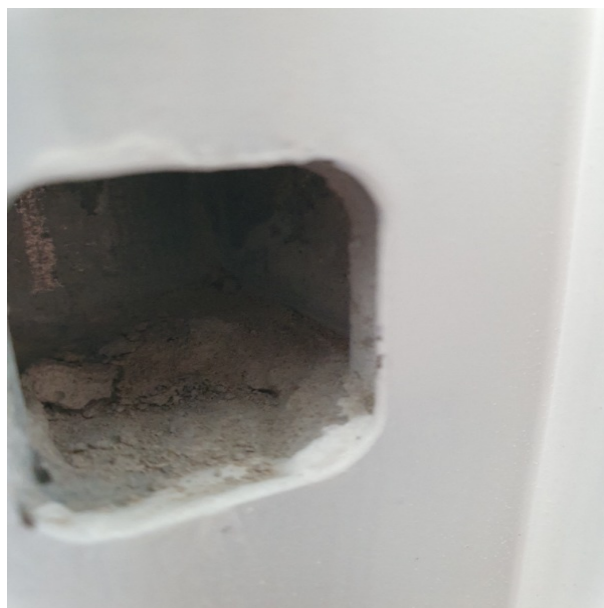
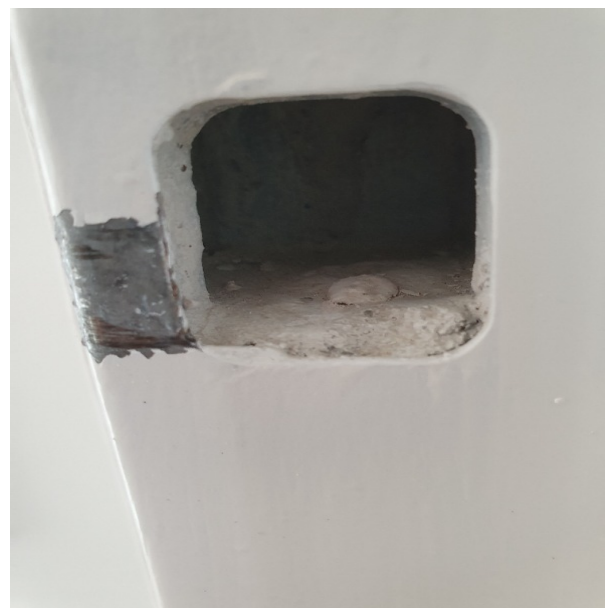
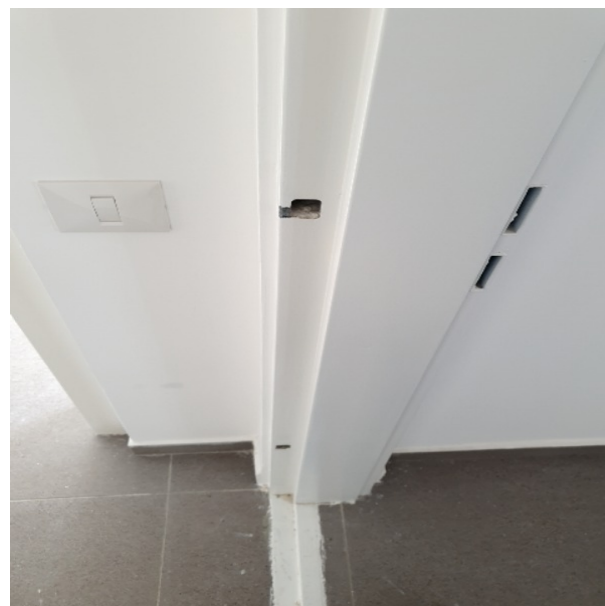
#### 4.2. מסגרות ממ"ד- מלבן דלת

**תיאור הליקוי:** בעת נעילה ובעיקר בעת פתיחת דלת הממ"ד נוצר רעש חזק מאוד ולא סביר אשר מהווה מטרד.  
 בפתחי בריחי הנעילה נותרו בליטות בטון ופסולת צמנטית  
**מיקום:** ממ"ד

**המלצה לתיקון:** יש לסתת פתחי בריחי הנעילה כך שבריחי המנעול יכנסו ויצאו ללא לחץ עד לכדי פתיחה שקטה של דלת הממ"ד, במידה והליקוי אינו נפתר יש לפנות לפיקוד העורף לצורך מתן פתרון לתפעול הדלת באופן תקין ולקבל את אישורם לביצוע התיקון.

**עלות מוערכת:** 250 ₪

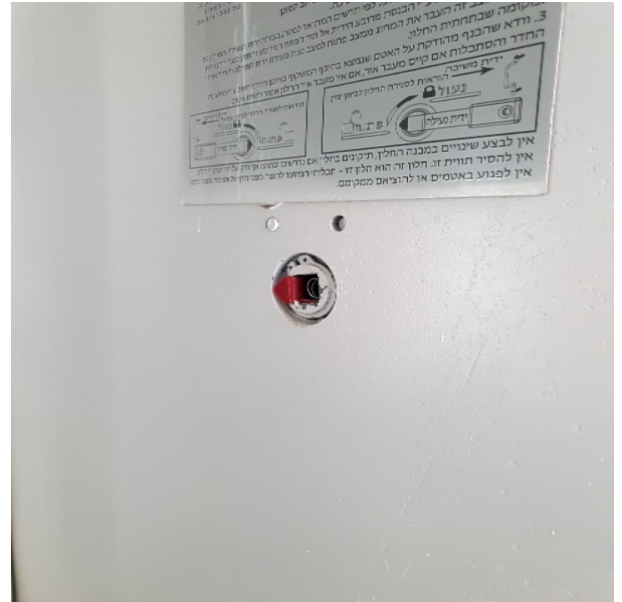
**תיאור הליקוי:** חלון הדף הממ"ד אינו ננעל, הנ"ל מהווה ליקוי בטיחותי חמור ביותר

**מיקום:** ממ"ד

**המלצה לתיקון:** נדרש לבצע תיקון למנגנון הנעילה של חלון ההדף.

**עלות מוערכת:** 300 ₪

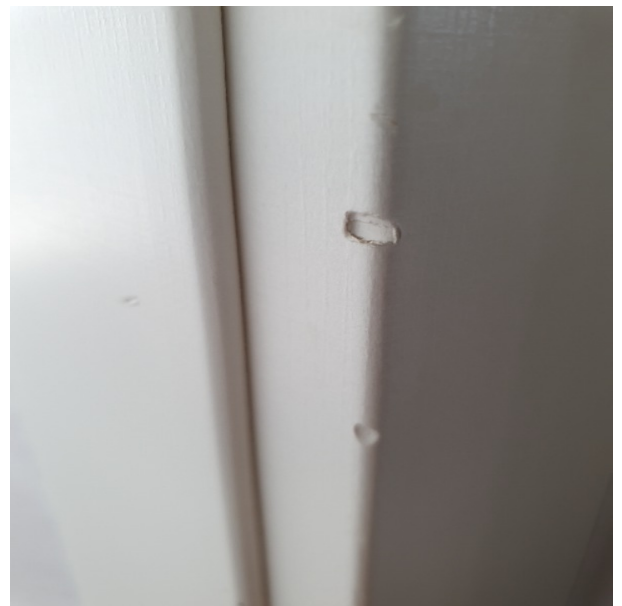
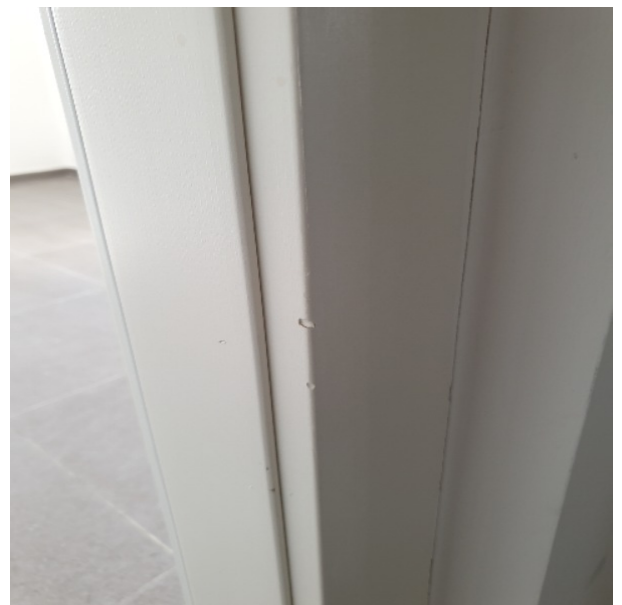
**תיאור הליקוי:** נמצאו פגיעות במלבן דלת חדר השינה, כמו כן מזוזת המשקוף כולל ההלבשות שלה אינן מקובעות  
הדבר יוצר פגם אסתטי ותפקודי

**מיקום:** חדר שינה

**ציטטא:** זאת בניגוד לת"י 23 חלק 1.

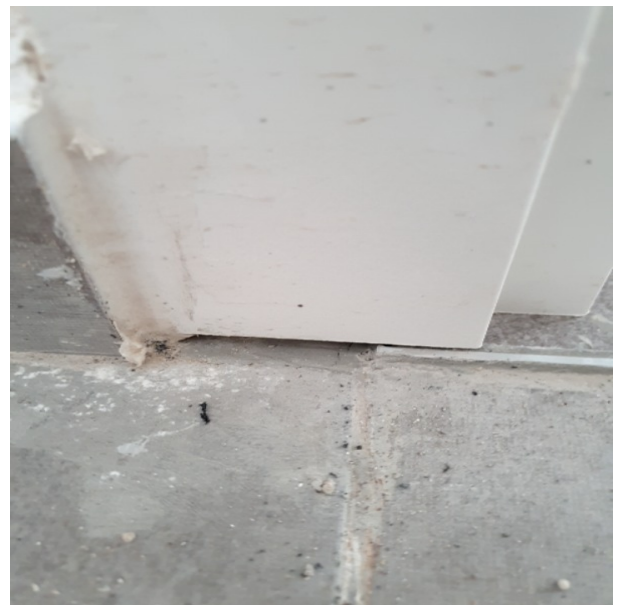
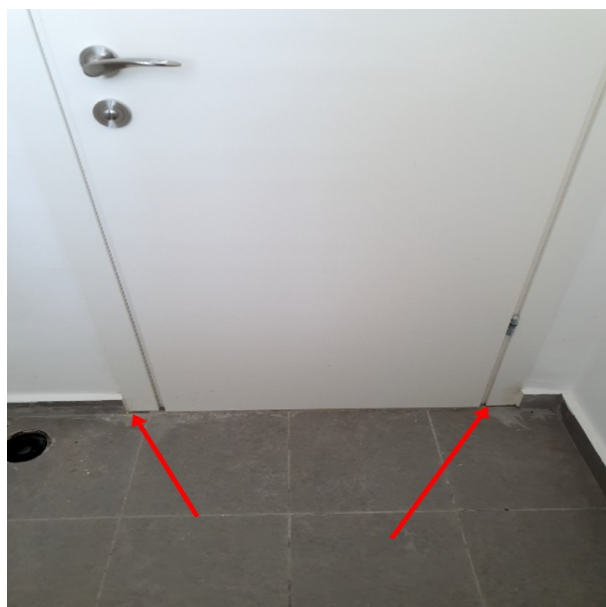
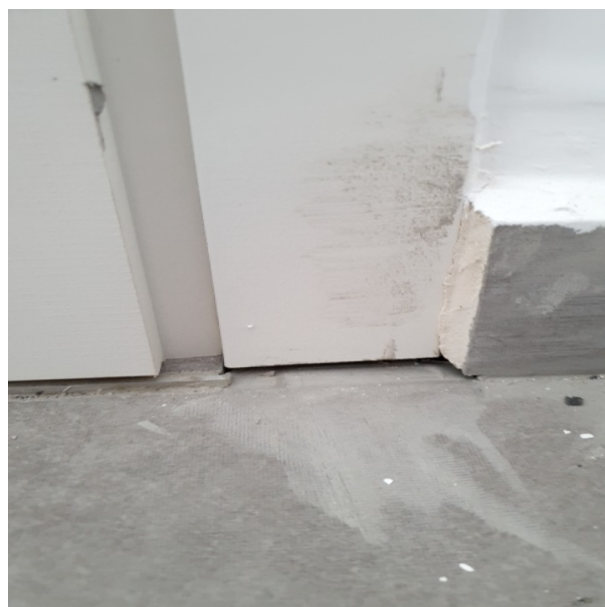
#### 5.2 שרפים אקריליים מסביב להלבשות

**תיאור הליקוי:** נדרש להשלים שרפים אקריליים מסביב להלבשות של הדלת באזורים המסומנים.  
**מיקום:** חדר שירות

**המלצה לתיקון:** -זאת לפי כללי המקצוע בעת הרכבת הדלת.  
**עלות מוערכת: 80 ₪**

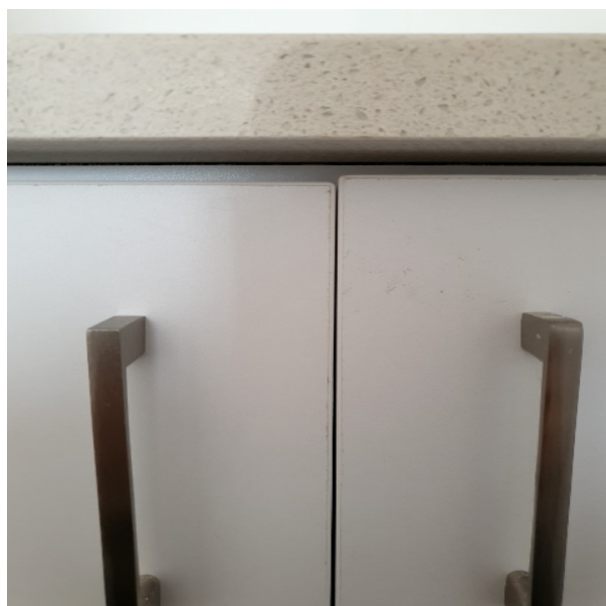
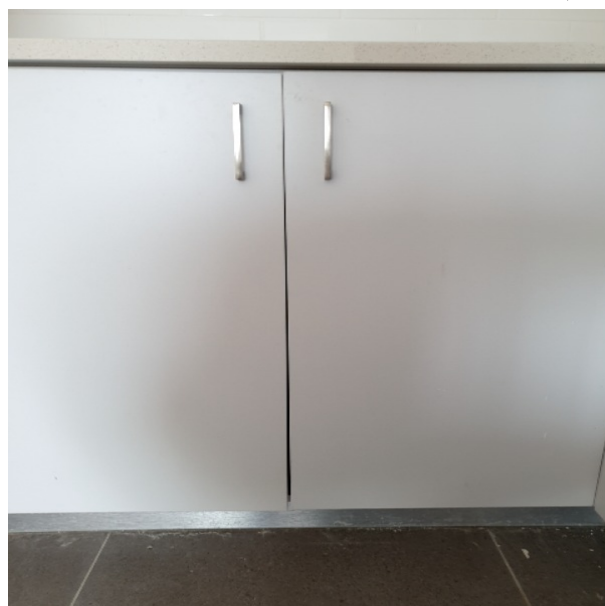
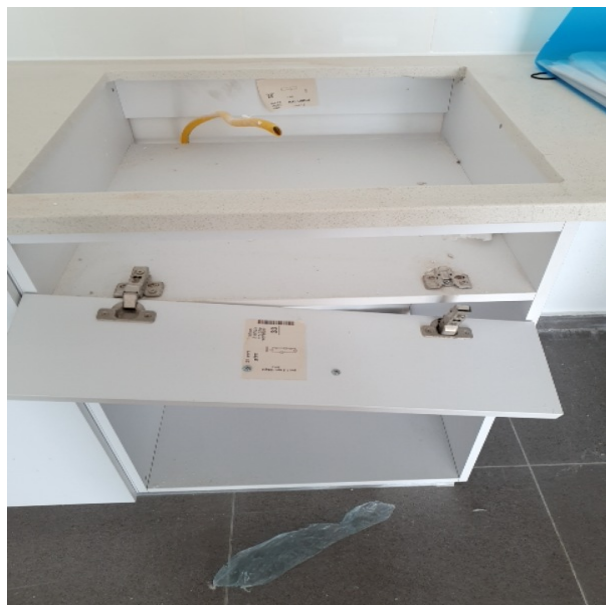
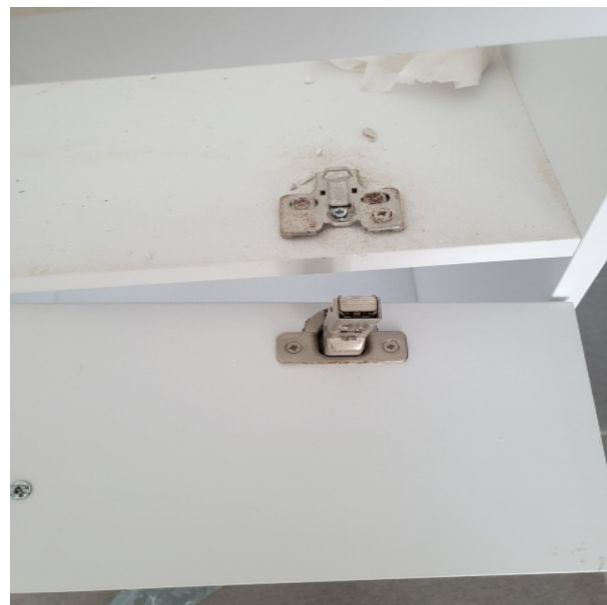
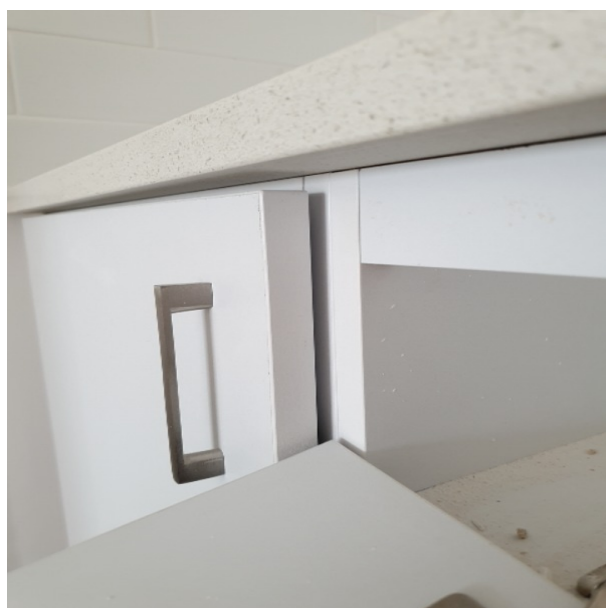
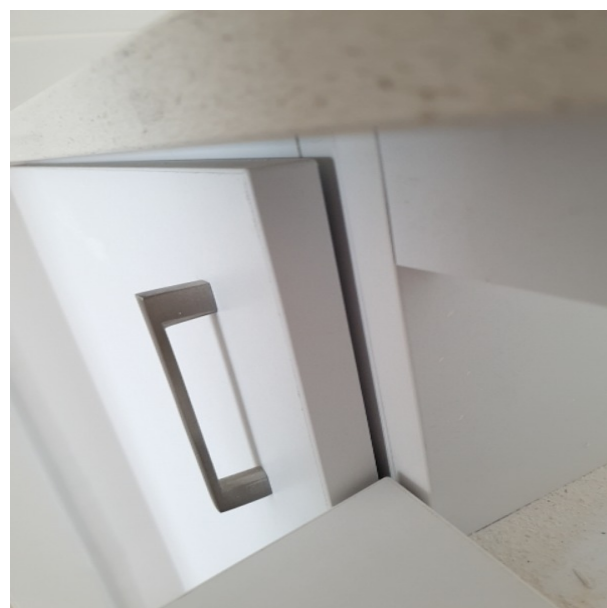
### 5.3. דלתות מטבח לא מותאמות

**תיאור הליקוי:** דלתות ארוניות המטבח מורכבות בסטייה ופוגעות אחת בשנייה, בנוסף דלת נוספת אינה נסגרת עד הסוף וקלפה מתחת לכיריים מפורקת

**מיקום:** מטבח

**המלצה לתיקון:** יש להתאים, להתקין ולכוון את דלתות המטבח באופן מקצועי ותקין  
עלות מוערכת: 600 ₪

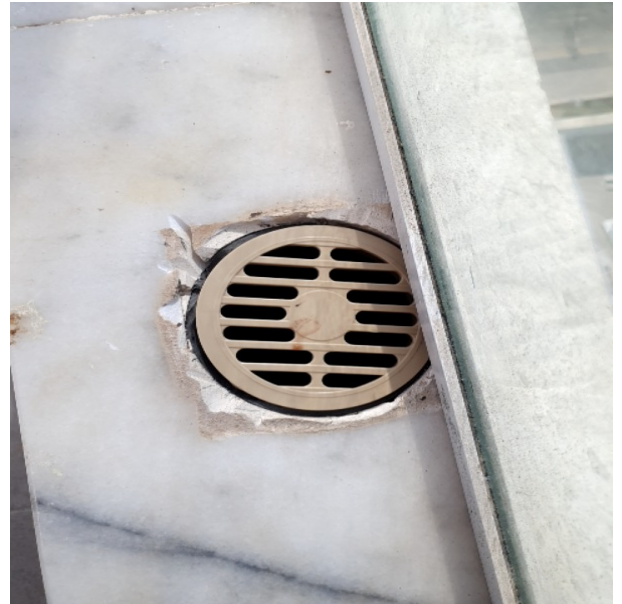
תקנית

מיקום: מרפסת חדר שינה

**ציטטא:** בניגוד לת"י 1205 חלק 2 סעיף 2.4.5

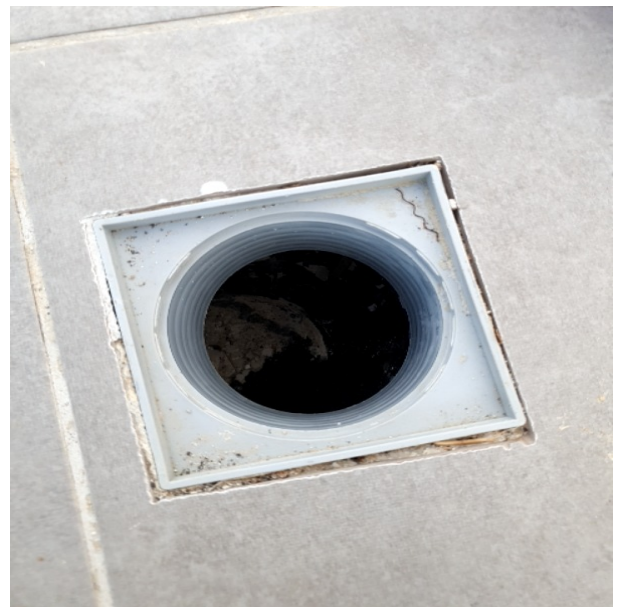
#### 8.2. לא הותקן נקז כפול במרפסת

**תיאור הליקוי:** לא הותקן נקז כפול ברצפת המרפסת ובנוסף לזאת צנרת הנקז משופעת בחומרי בניין ופסולת  
**מיקום:** מרפסת חדר שינה

#### **ציטטא:** בניגוד לת"י 1555 חלק 3 סעיף 4.1.1.3

**המלצה לתיקון:** יש לפרק את האריחים בהיקף הנקז, להחליף את אביזר הניקוז לנקז כפול, להשלים את הריצוף בחזרה בשיפוע תקני ולאטום את המרווח בין אריחי הריצוף לנקז.

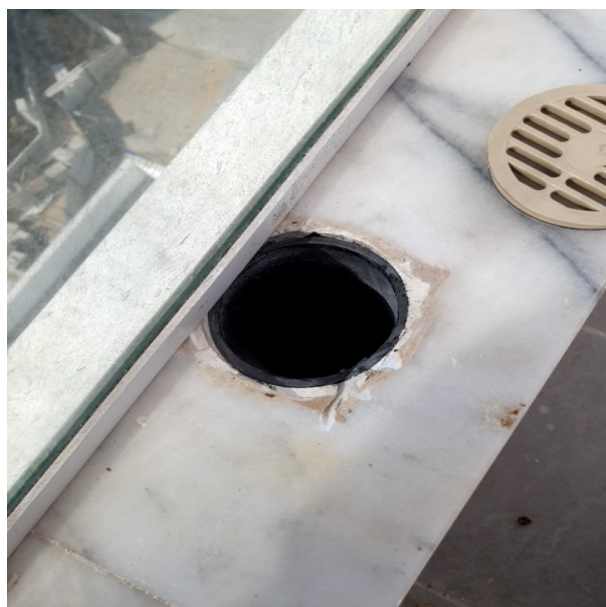
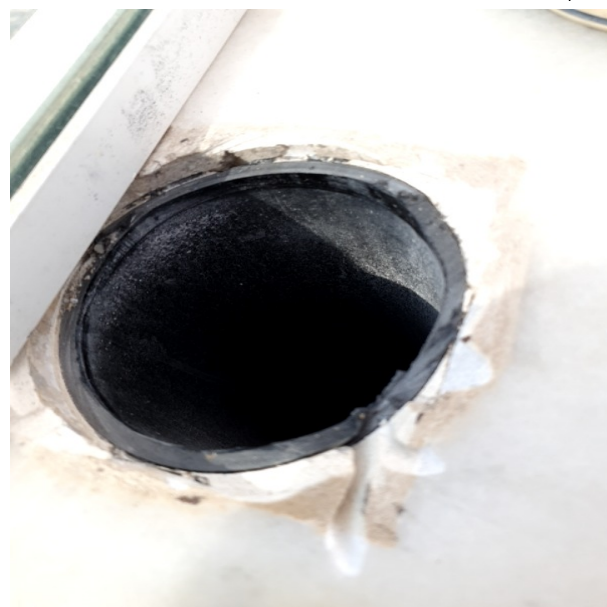
**תיאור הליקוי:** בלוח שיש בנדבך הראש של מעקה המרפסת עובר קולטן/אוור צנרת. חיתוך השיש בהיקף הצינור בוצעה בצורה לקויה, רשלנית שאינה מתקבלת על הדעת

**מיקום:** מרפסת חדר שינה

### ציטטא: זאת בניגוד לת"י 2378 חלק 1 סעיף מס' 3.2.1

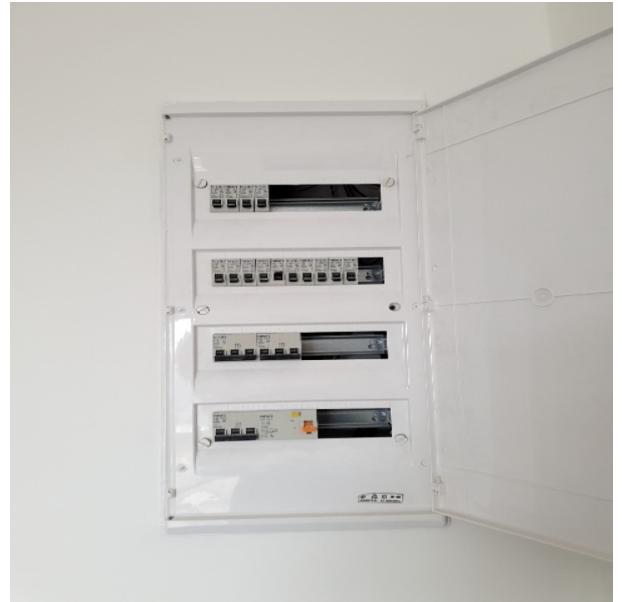
**10.3. לא בוצע סימון נתיכים וסגירה בטיחותית בלוח החשמל**  
**תיאור הליקוי:** לא בוצע סימון נתיכים וסגירה בטיחותית בלוח החשמל  
**מיקום:** סלון

**ציטטא:** זאת בניגוד לתקנות החשמל (התקנת לוחות במתח עד 1000 וולט) סעיף 14 הקובע כי:

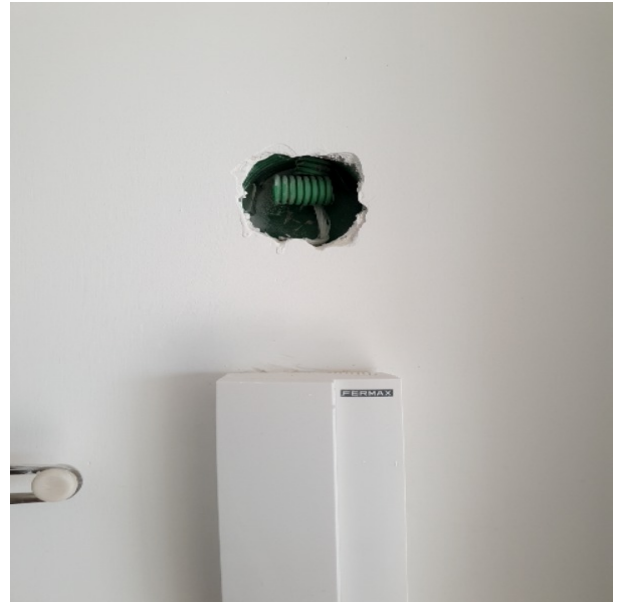
**תיאור הליקוי:** לא הותקן פקק לקופסת חיבורים מעל האינטרקום

**מיקום:** כניסה

**המלצה לתיקון:** יש להתקין פקק כנדרש

**עלות מוערכת:** ₪ 50
