**ו. אלמוג הנדסה**  
בדק בית ואיתור ליקויי בניה

## חוות דעת מומחה

1. נתבקשתי לחוות את דעתי לעניין איכות הבנייה של דירה בכתובת
2. הנכס נבדק על ידי ביום
3. המסמכים שבהם עיינתי בטרם כתבתי את חוות דעתי הם :
  - א. תקנות התכנון והבנייה (בקשה להיתר, תנאים ואגרות) תש"ל - 1970, על עדכוניו ונספחיו.
  - ב. חוק המכר (דירות) תשל"ג - 1973.
  - ג. הוראות למתקני תברואה (הל"ת) תש"ל - 1970 על עדכוניו ונספחיו.
  - ד. חוק ותקנות בנושא חשמל (חוק החשמל) תשי"ד - 1954 על עדכוניו ונספחיו.
  - ה. מפרט כללי לעבודות בנייה - בהוצאת משרד הביטחון, מע"צ ומשרד הבינוי והשיכון. (במפרט זה באים לידי ביטוי כללי מקצוע רבים מתחום הבנייה).
  - ו. תקנים ישראלים ומפרטי מכון בתחום הבניה. בהוצאת מכון התקנים הישראלי (מת"י).
  - ז. תקנות הג"א תש"ן - 1990.
  - ח. מפרט מכר (דירות) הקשור לחוק המכר.
  - ט. הנחיות לתכנון חניה - בהוצאת משרד התחבורה / מנהל היבשה - אגף תכנון תחבורתי.
  - י. הוראות כיבוי אש.
  - יא. תכניות מכר ומפרט הטכני של הדירה

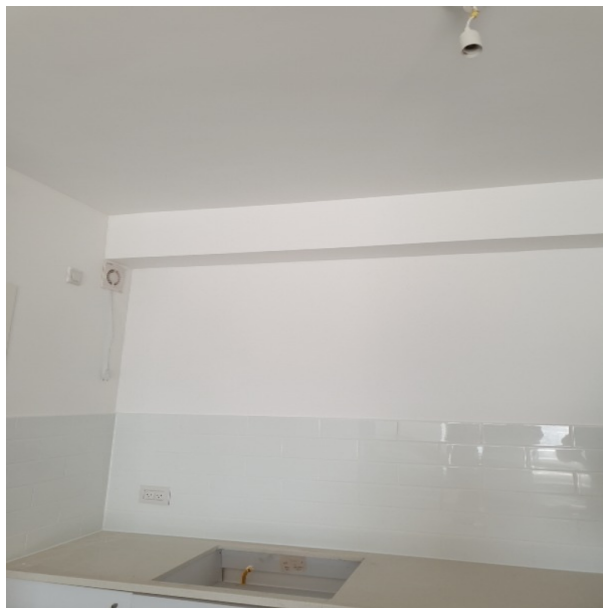
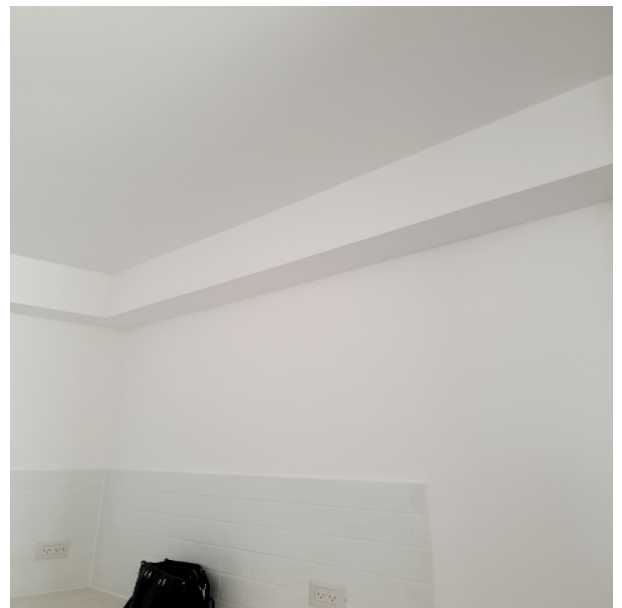
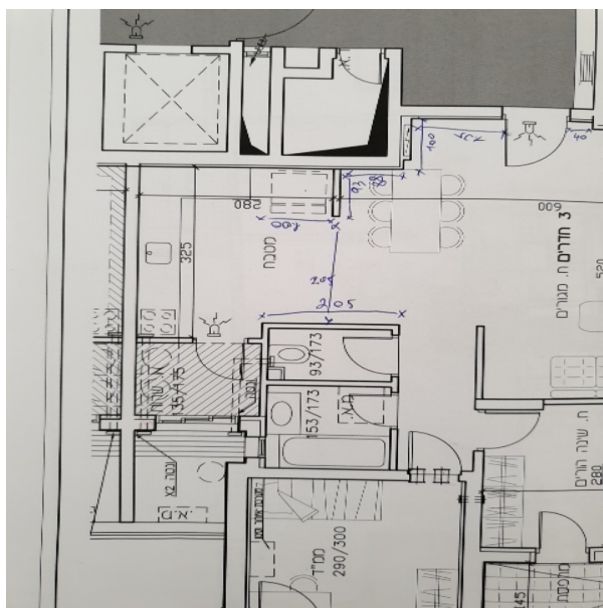
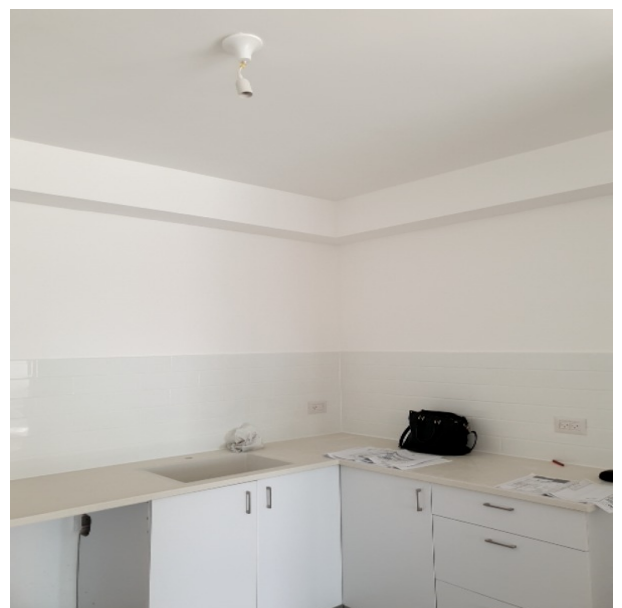
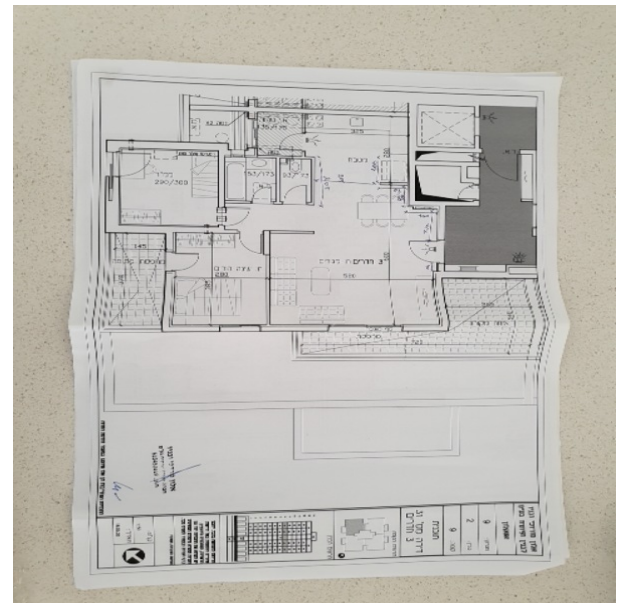
הנ"ל מהווה אי התאמה לתכנית המכר ומהווה ליקוי אסתטי ותפקודי אשר מונע מהדיירים לבצע שינויים במטבח כאוות נפשם.

**מיקום:** מטבח

**המלצה לתיקון:** יש לפנות לשמאי מקרקעין לצורך קביעה והערכת גובה ירידת ערך של הדירה.  
**הערות:** לא לתמחור

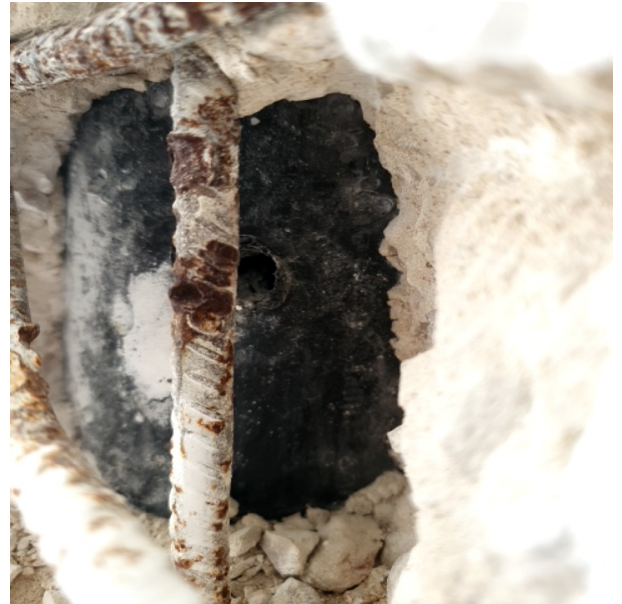
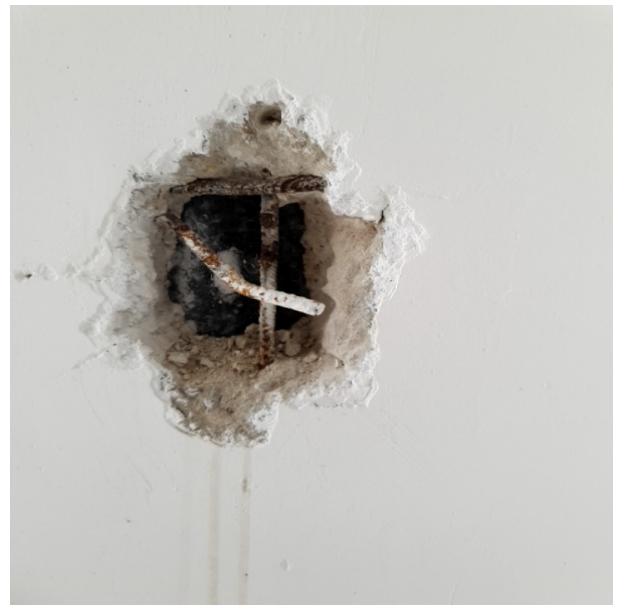
### 12.1. בוצע קידוח בצנרת סמויה

**תיאור הליקוי:** בוצע קידוח בקולטן המאסף את ניקוז מסתורי הכביסה העובר בתוך קיר מסתור הכביסה  
**מיקום:** מסתור כביסה

**המלצה לתיקון:** יש לבצע תיקון מקצועי לצינור ולבצע ביטון, תיקוני טיח וצבע  
 המשך מעקב נזילות בחורף הקרוב  
 עלות מוערכת: 800 ₪

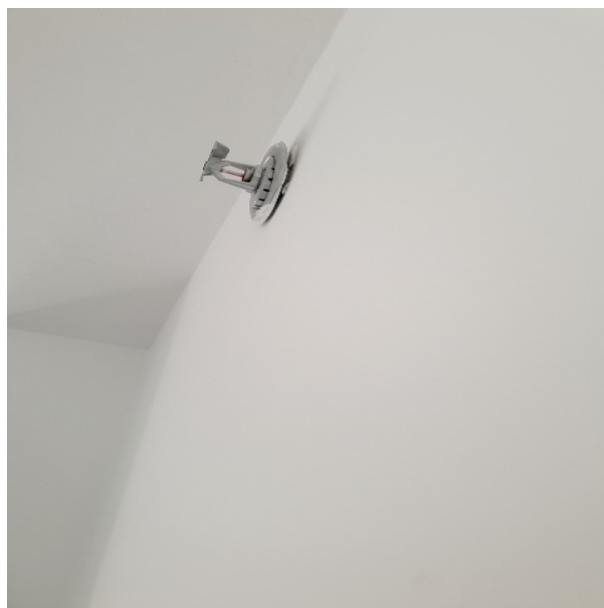
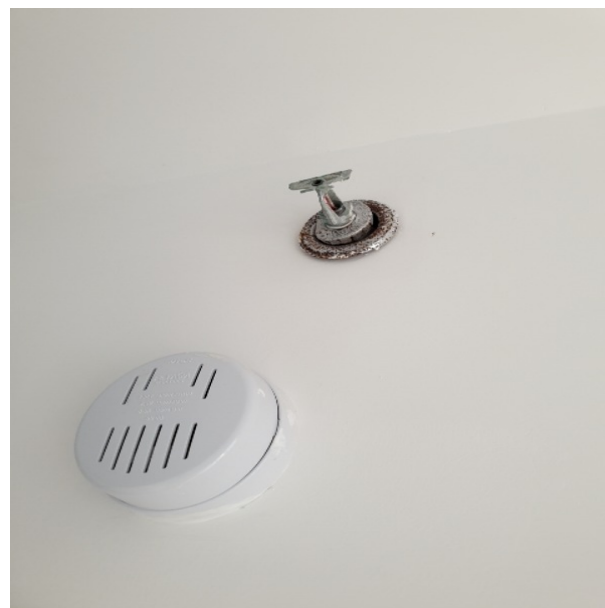
## 12.2. מתזים חלודים

**תיאור הליקוי:** המתזים אשר הותקנו בדירת המזמין עשויים ככל הנראה מסגסוגת פלדה אשר אינה מתאימה לתנאי האקלים ולמרחק הבניין מהים  
**מיקום:** כללי

**המלצה לתיקון:** נדרש להחליף את המתזים הקיימים למתזים העשויים סגסוגת נירוסטה 316 או חומר אחר העמיד בתנאי האקלים באזור הדירה ולהתקין את המתזים באופן יציב על גבי מישור הקיר  
**עלות מוערכת:** ₪ 650
