**ו. אלמוג הנדסה**  
בדק בית ואיתור ליקויי בניה

## חוות דעת מומחה

1. נתבקשתי לחוות את דעתי לעניין איכות הבנייה של הדירה ברחוב [REDACTED]
2. הנכס נבדק על ידי ביום [REDACTED]
3. המסמכים שבהם עיינתי בטרם כתבתי את חוות דעתי הם :

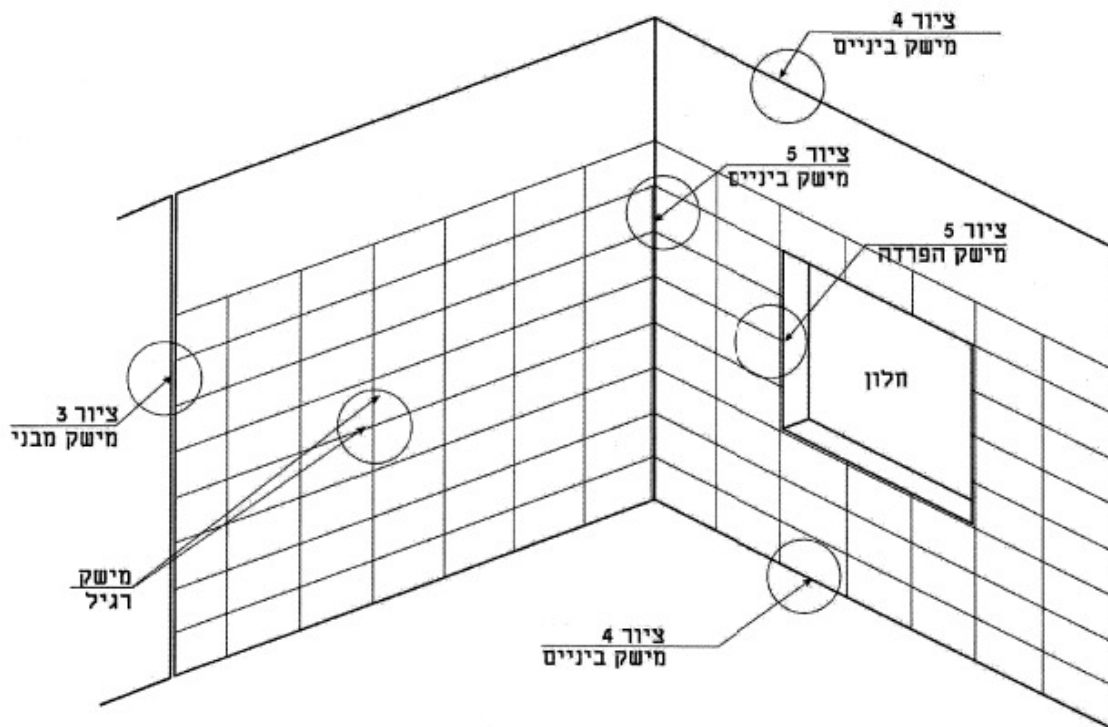
מישקי ההתפשטות ייאטמו באחד החומרים האלה:

מישק התפשטות הנתכן לשחרור מאמצים במערכת החיפוי.

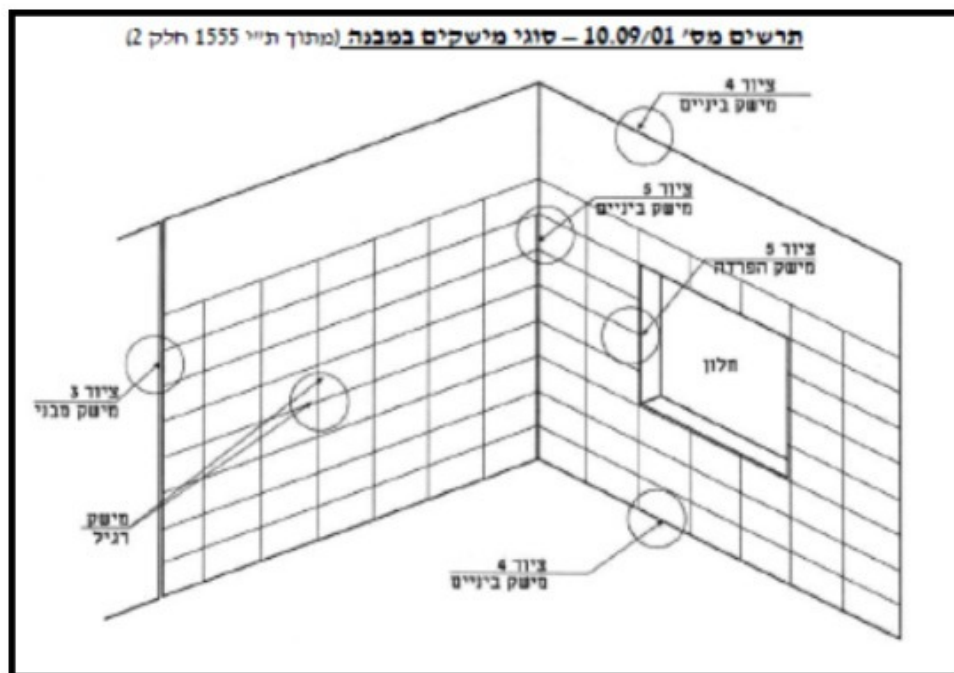
מישקי ההפרדה (הגדרה 1.3.19) יעברו דרך שכבת ההדבקה ושכבת האריחים או הלוחות. מישקי הפרדה יהיו במקומות שבהם חומר הרקע משתנה, ובמקומות המפגש בין האריחים או הלוחות לרכיבי בניין, כגון חלונות (ראו דוגמות בציורים 2 ו-5). רוחב מישקי ההפרדה יהיה 4 מ"מ לפחות.

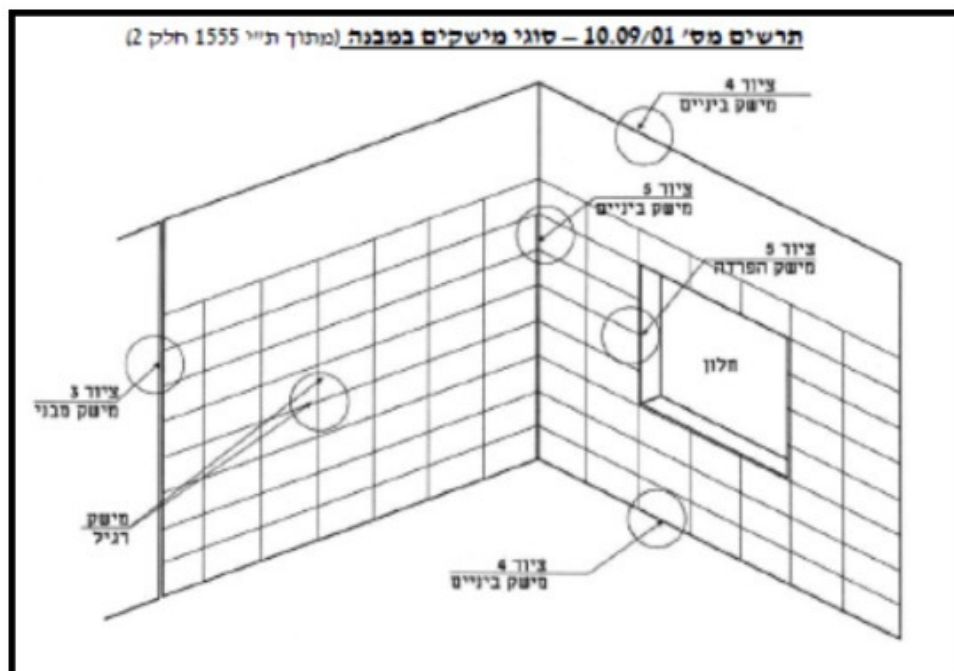
תרשים מס' 10.09/01 – סוגי מישקים במבנה (מתוך תנ"י 1555 חלק 2)

מישקי ההפרדה (הגדרה 1.3.19) יעברו דרך שכבת ההדבקה ושכבת האריחים או הלוחות. מישקי הפרדה יהיו במקומות שבהם חומר הרקע משתנה, ובמקומות המפגש בין האריחים או הלוחות לרכיבי בניין, כגון חלונות (ראו דוגמות בציורים 2 ו-5). רוחב מישקי ההפרדה יהיה 4 מ"מ לפחות.
