**ו. אלמוג הנדסה**  
בדק בית ואיתור ליקויי בניה

## חוות דעת מומחה

1. נתבקשתי לחוות את דעתי לעניין איכות הבנייה של דירה בכתובת
2. הנכס נבדק על ידי ביום
3. המסמכים שבהם עיינתי בטרם כתבתי את חוות דעתי הם :
  - א. תקנות התכנון והבנייה (בקשה להיתר, תנאים ואגרות) תש"ל - 1970, על עדכוניו ונספחיו.
  - ב. חוק המכר (דירות) תשל"ג - 1973.
  - ג. הוראות למתקני תברואה (הל"ת) תש"ל - 1970 על עדכוניו ונספחיו.
  - ד. חוק ותקנות בנושא חשמל (חוק החשמל) תשי"ד - 1954 על עדכוניו ונספחיו.
  - ה. מפרט כללי לעבודות בנייה - בהוצאת משרד הביטחון, מע"צ ומשרד הבינוי והשיכון. (במפרט זה באים לידי ביטוי כללי מקצוע רבים מתחום הבנייה).
  - ו. תקנים ישראלים ומפרטי מכון בתחום הבניה. בהוצאת מכון התקנים הישראלי (מת"י).
  - ז. תקנות הג"א תש"ן - 1990.
  - ח. מפרט מכר (דירות) הקשור לחוק המכר.
  - ט. הנחיות לתכנון חניה - בהוצאת משרד התחבורה / מנהל היבשה - אגף תכנון תחבורתי.
  - י. הוראות כיבוי אש.
  - יא. תכניות מכר ומפרט הטכני של הדירה

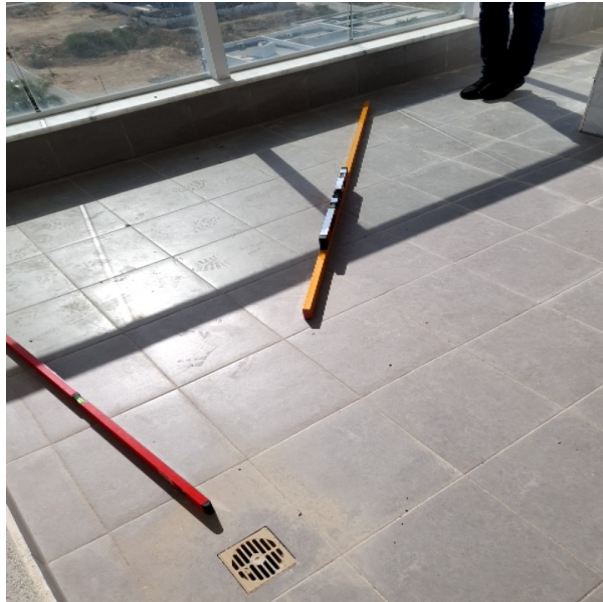
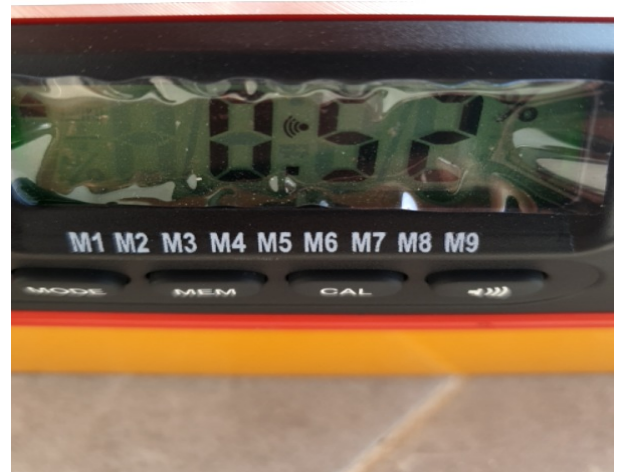
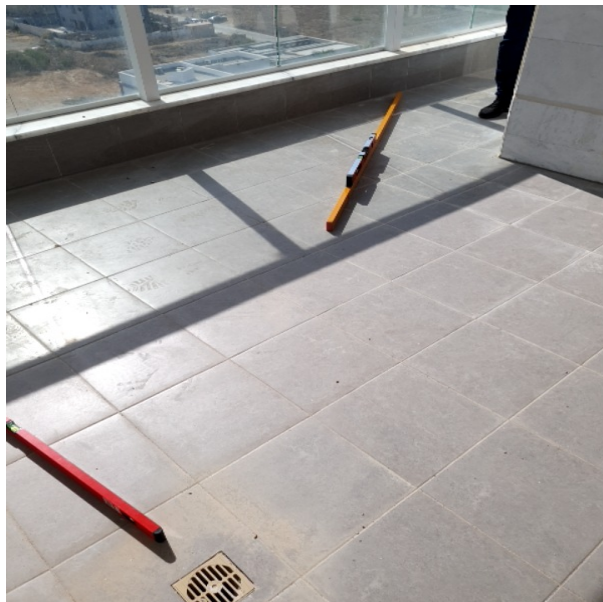
### 1.3. שיפועים לא תקינים במרפסת

תיאור הליקוי: שיפוע הריצוף לכיוון הנקז קטן מ-1%

מיקום: מרפסת סלון

**ציטטא:** זאת בניגוד לת"י 1555 חלק 3 סעיף 3.2

**המלצה לתיקון:** יש לפרק את הריצוף באזורים המתוארים ולרצף בחזרה בשיפוע העולה על 1%

**עלות מוערכת:** 3500 ₪

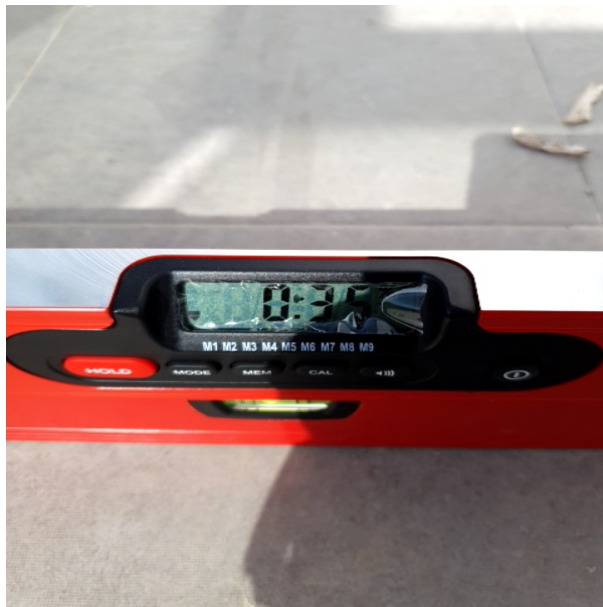
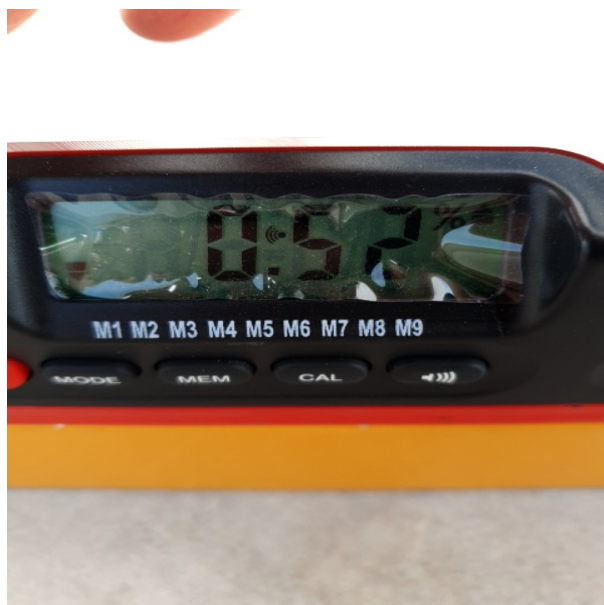
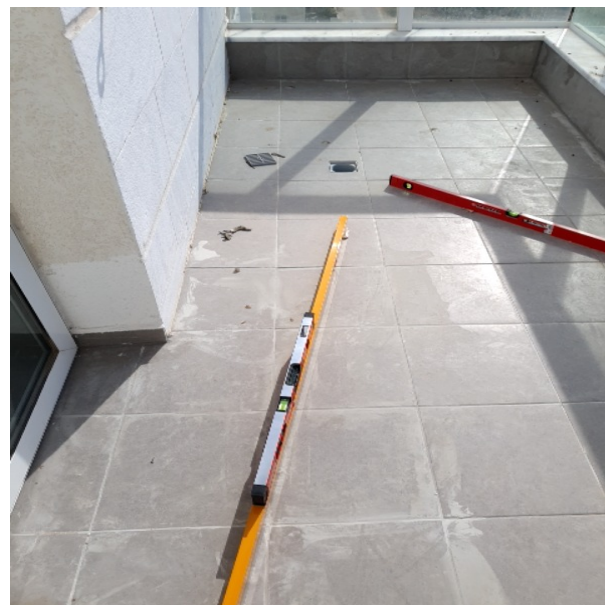
**1.4. שיפועים לא תקינים במרפסת**

**תיאור הליקוי:** שיפוע הריצוף לכיוון הנקז קטן מ-1%

**מיקום:** מרפסת חדר שינה

**ציטטא:** זאת בניגוד לת"י 1555 חלק 3 סעיף 3.2

**המלצה לתיקון:** יש לפרק את כלל הריצוף במרפסת ולרצף בחזרה בשיפוע העולה על 1%  
**עלות מוערכת:** ₪ 3100

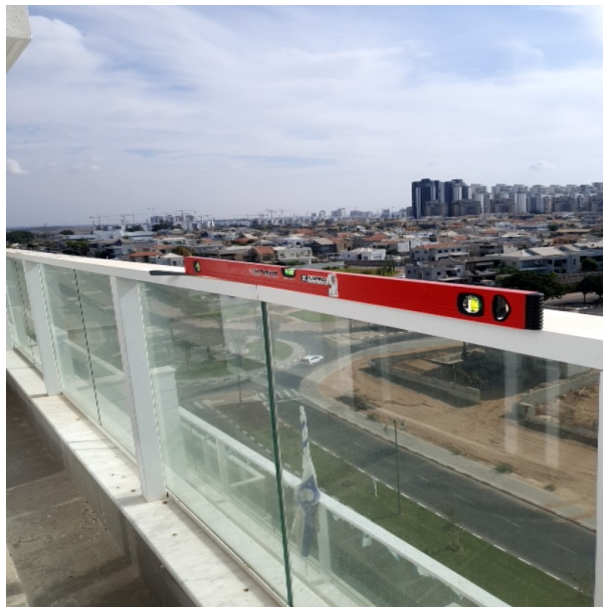
2.1. פרופיל האזן העליון במעקה המרפסת הותקן בסטייה מהמישוריות באופן המהווה ליקוי בטיחותי ואסתטי כאחד.

מיקום: מרפסת סלון

ציטטא: בניגוד לת"י 1142 סעיף 10.2

**המלצה לתיקון:** יש לפרק את פרופיל המעקה, לנטרל את הסיבה שבעקבותיה הותקן הפרופיל בסטייה כה גדולה ולהתקין בחזרה בפילוס וללא סטיות מהמישור  
**עלות מוערכת: 850 ₪**

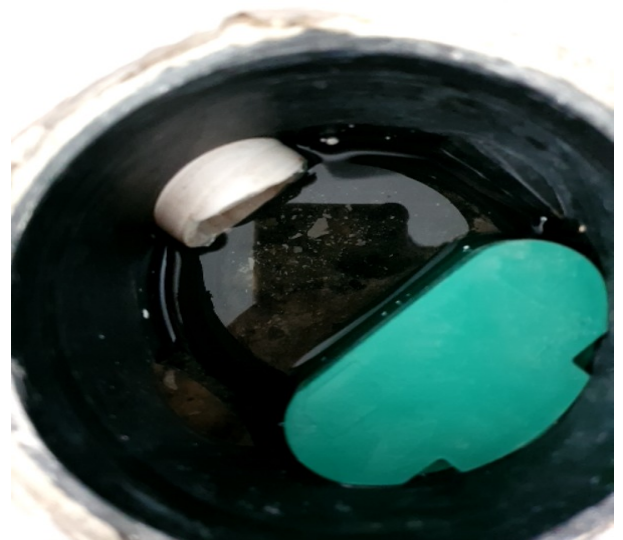
## **2.2. צינור בולט בתוך קופסת ביקורת**

**תיאור הליקוי:** צינור הג'קווי המנקז את האמבט בולט בתוך קופסת מחסום הריח. הנ"ל מהווה ליקוי ועלול לגרום לסתימות בשל הצטברות שיערות ולכלוך בהיקף הצינור  
**מיקום:** מקלחת כללית

**המלצה לתיקון:** יש לחתוך את הצינור ב"קו אפס" עם דפנות קופסת הביקורת  
**עלות מוערכת: 80 ₪**

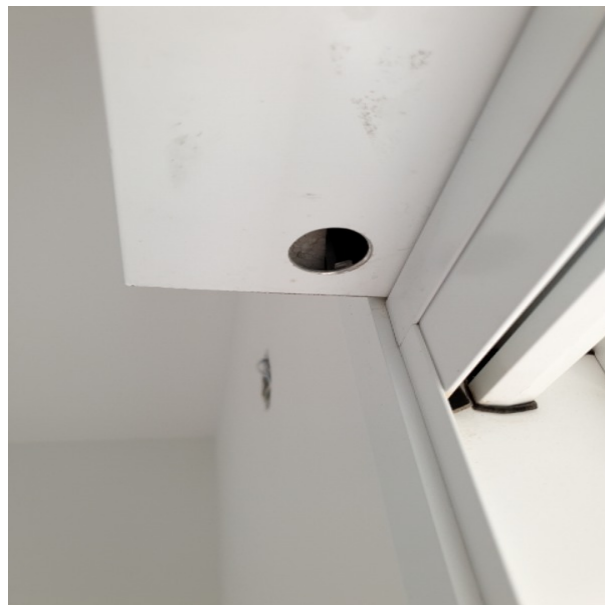
**2.3. לא הותקן חיבור לפתיחה ידנית לתריס הגלילה החשמלי**  
**מיקום: סלון**

**המלצה לתיקון:** יש לוודא שהנ"ל מותקן בעת קבלת הדירה לחזקת הדייר  
**עלות מוערכת: 150 ₪**

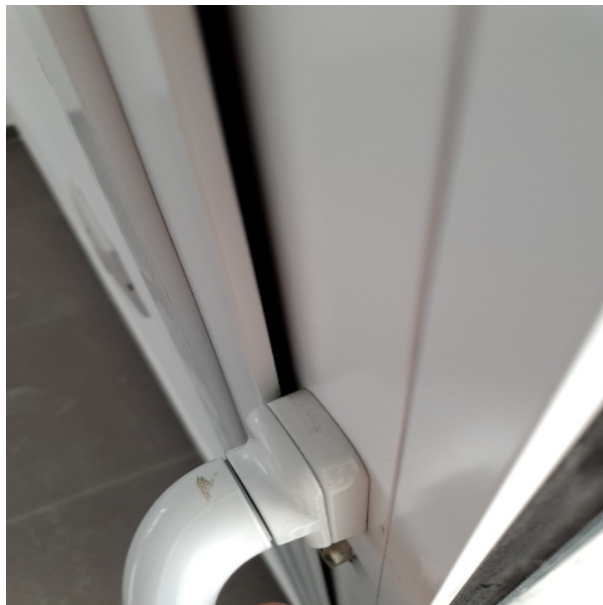
#### 2. 5. ליקויים בחלונות-תיקון/כיוון מנגנון נעילה

**תיאור הליקוי:** כאשר אגף הדלת במצב סגור אך לא נעול, קיימת באגף הדלת תנועה הדדית כלפי מלבן הדלת. הנ"ל מהווה ליקוי בתפעול ותפקוד הדלת, שכן כאמור נדרש להצמיד את אגף הדלת אל המלבן בכדי שניתן יהיה לנעול את האגף. ובנוסף בשל רוחות עזות הקיימות באזור הנ"ל יהווה מטרד רעש ועלול לפגוע בטיב ובתפקוד המוצר

**מיקום:** חדר שינה

**ציטטא:** זאת בניגוד לת"י 4001 חלק 1 סעיף 3.2 ובניגוד לכללי המקצוע הטובים

**המלצה לתיקון:** נדרש לבצע כיוון לצירי הדלת כך שאגף הדלת במצב סגור יהיה במצב סטטי וצמוד למלבן הדלת.

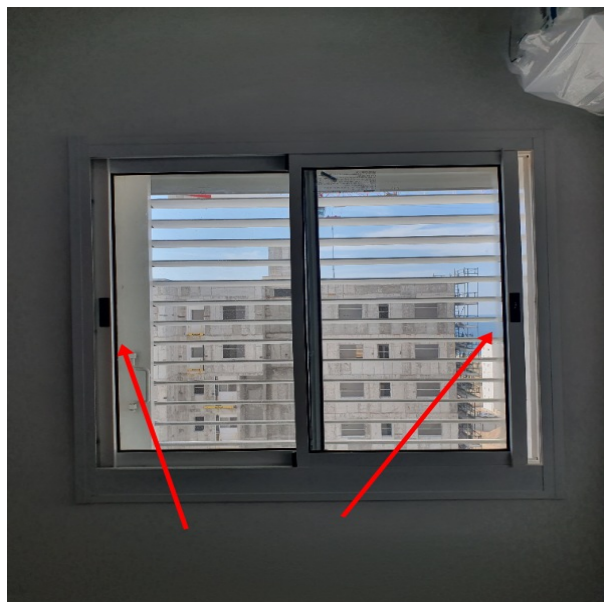
**2.6. ליקויים בחלונות-תיקון/כיוון מנגנון נעילה**  
**תיאור הליקוי:** נמצאו פגמים במנגנון הנעילה של החלון  
**מיקום:** ממ"ד

**ציטטא:** זאת בניגוד לת"י 4068 חלק 1 סעיף 4.1

**המלצה לתיקון:** נדרש לבצע כיוון ותיקון למנגנון הנעילה  
**עלות מוערכת:** 150 ₪

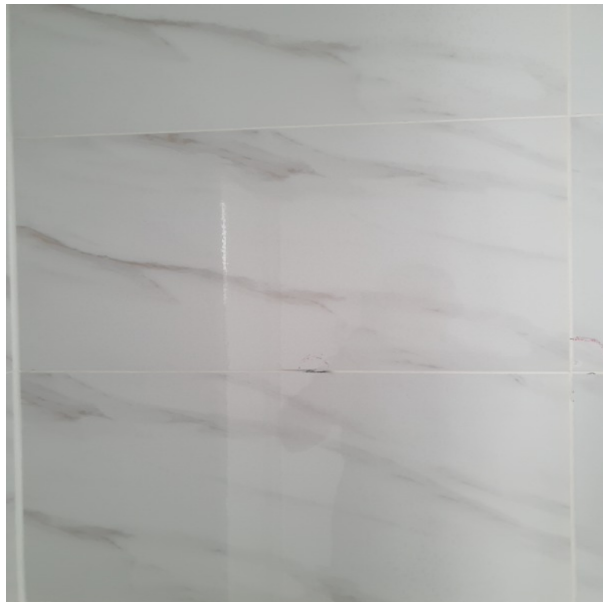
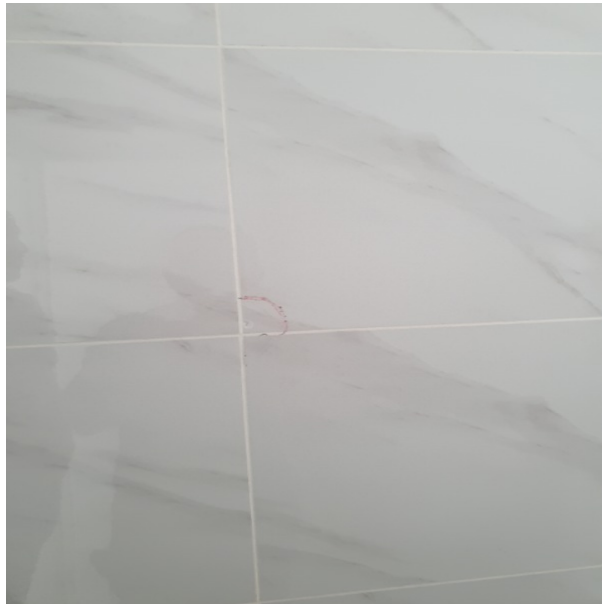
**3.3. פגמים באריחים**  
**תיאור הליקוי:** נמצאו אריחים פגומים בחיפוי קירות המקלחת  
**מיקום:** מקלחת כללית

**ציטטא:** זאת בניגוד לת"י 314.

זאת בניגוד לתקן 1555 חלק 2 סעיף מספר 5.3.1

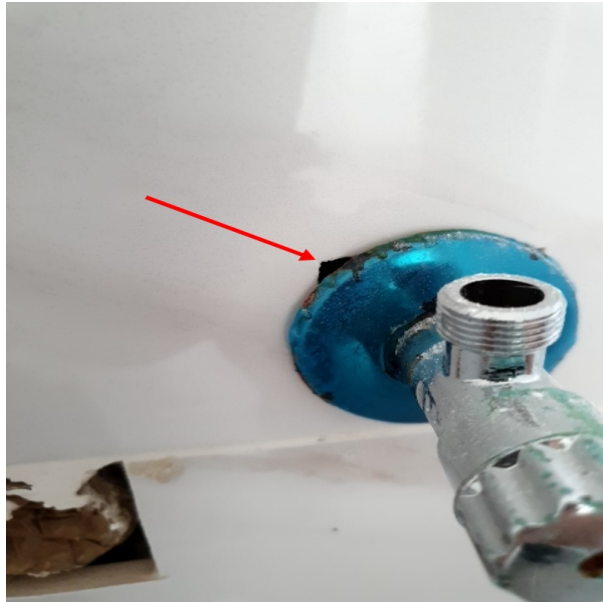
**תיאור הליקוי:** חיתוך אריחים בוצע בצורה לקויה ללא התחשבות בפתחים ובאביזרים.

**מיקום:** מקלחת כללית

**ציטטא:** זאת בניגוד ל:

תקן 1555 חלק 2 סעיף מס' 4.1 - ביצוע נכון של מלאכת החיפוי, תכנון מערכת החיפוי יתחשב בגודל הקירות הפתח.

**המלצה לתיקון:** נדרש לפרק את האריחים לבצע חיתוך תקין וחיפוי מחדש.  
**עלות מוערכת:** 600 ₪

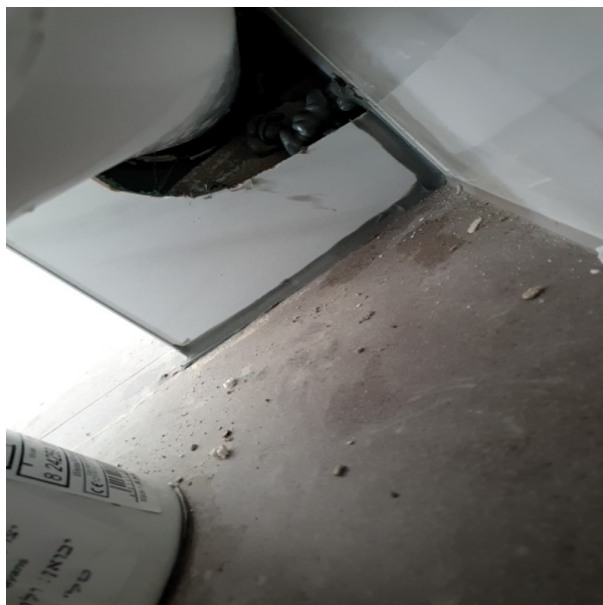
**3.5. חיתוך לקוי של אריחים בחיפוי הקירות**  
**תיאור הליקוי:** חיתוך אריחים בוצע בצורה לקויה ללא התחשבות בפתחים ובאביזרים.  
**מיקום:** שירותי אורחים

**ציטטא:** זאת בניגוד ל:

תקן 1555 חלק 2 סעיף מס' 4.1 - ביצוע נכון של מלאכת החיפוי, תכנון מערכת החיפוי יתחשב בגודל הקירות הפתח.

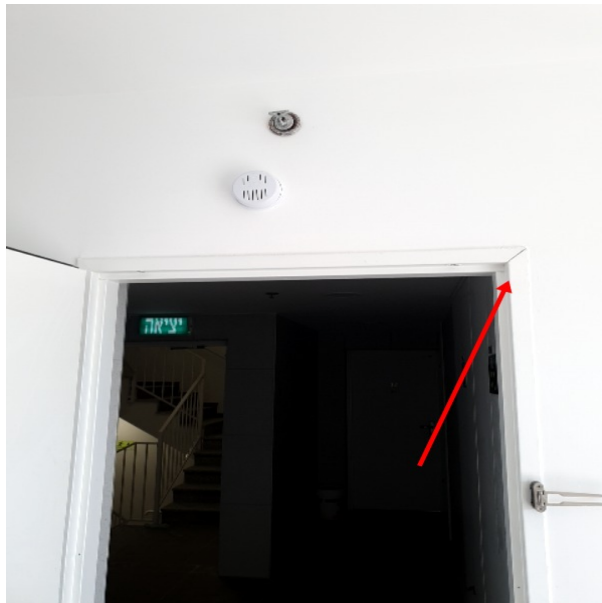
**תיאור הליקוי:** נותר מרווח בין מזוזה הדלת למשקוף, הנ"ל מהווה ליקוי אסתטי

**מיקום:** כניסה

**המלצה לתיקון:** יש למלא את המרווח הקיים בפלסטלינה אפוקסית מחוזקת בפלדה כדוגמת SteelStik או שווה ערך, ללטש ולבצע צביעה מחודשת למלבן הדלת

**עלות מוערכת:** ₪ 700

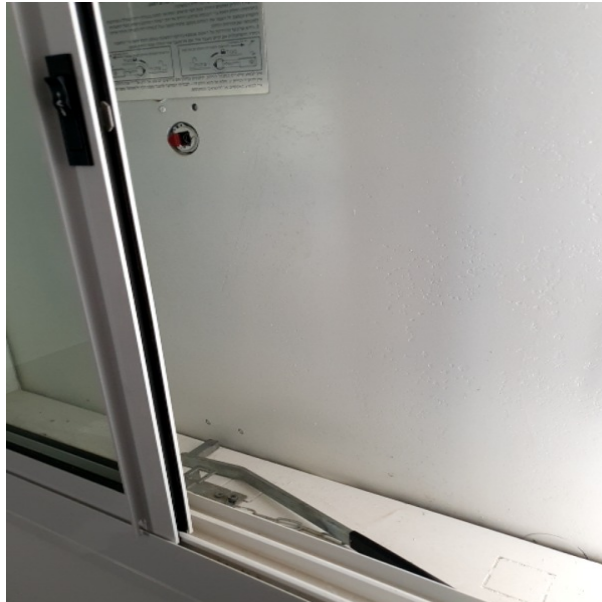
**תיאור הליקוי:** חלון הדף הממ"ד אינו ננעל, הנ"ל מהווה ליקוי בטיחותי חמור ביותר

**מיקום:** ממ"ד

**המלצה לתיקון:** נדרש לבצע תיקון למנגנון הנעילה של חלון ההדף.

**עלות מוערכת:** 300 ₪

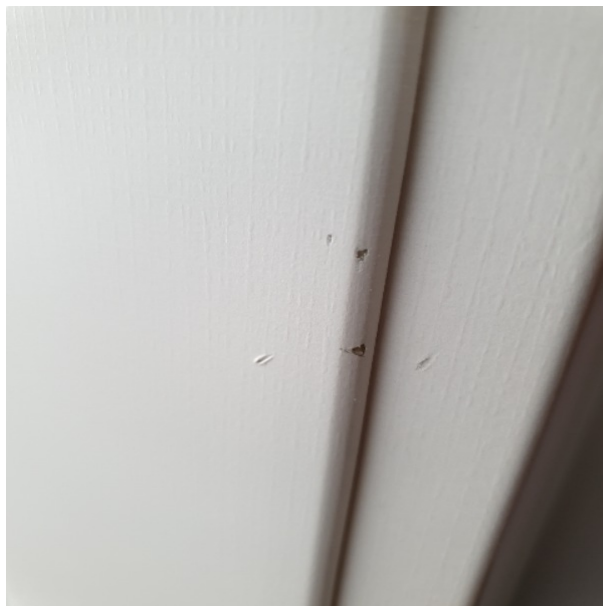
**תיאור הליקוי:** נמצאו פגיעות במלבן דלת חדר השינה, כמו כן מזוזת המשקוף כולל ההלבשות שלה אינן מקובעות  
הדבר יוצר פגם אסתטי ותפקודי

**מיקום:** חדר שינה

**ציטטא:** זאת בניגוד לת"י 23 חלק 1.

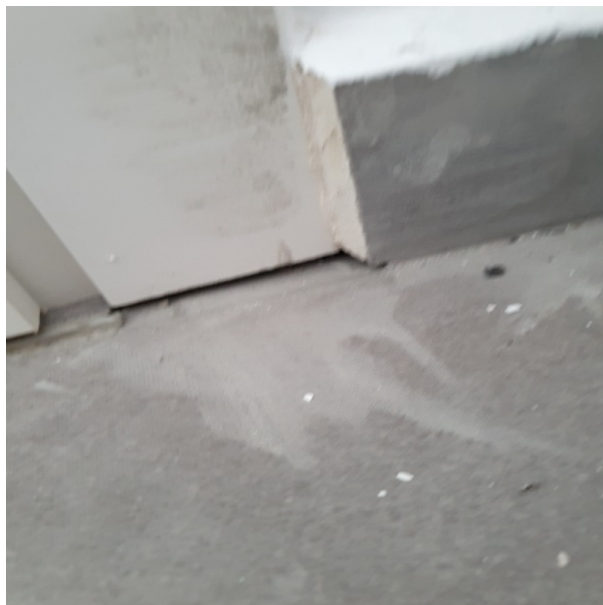
#### 5.2 שרפים אקריליים מסביב להלבשות

**תיאור הליקוי:** נדרש להשלים שרפים אקריליים מסביב להלבשות של הדלת באזורים המסומנים.  
**מיקום:** חדר שירות

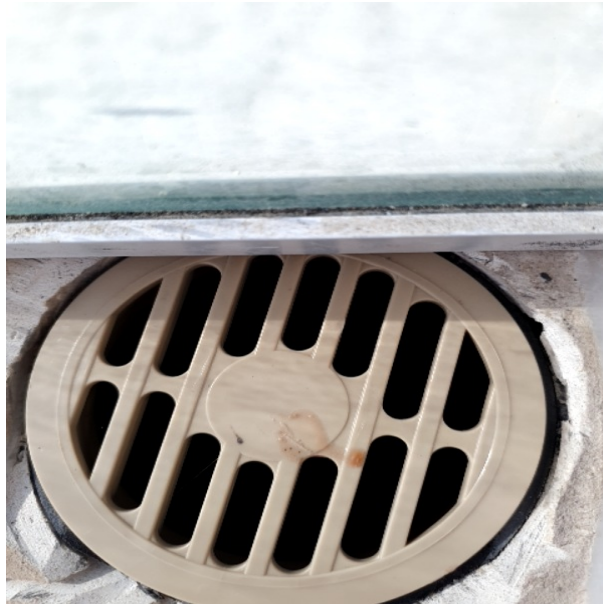
מיקום: מרפסת חדר שינה

**ציטטא:** בניגוד לת"י 1205 חלק 2 סעיף 2.4.5

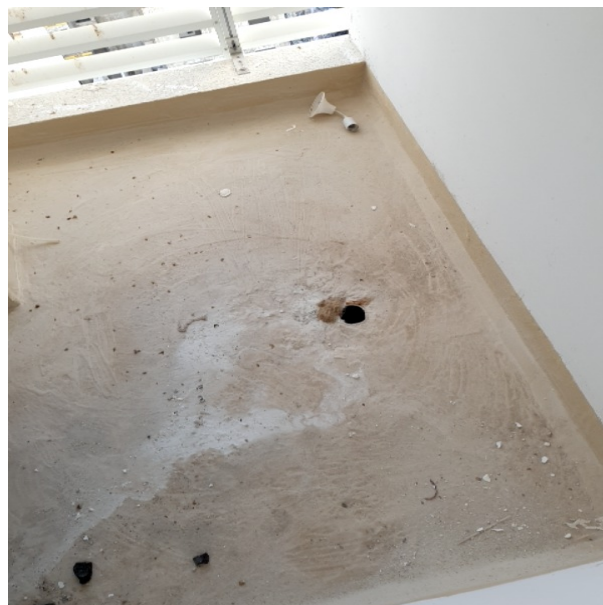
תיאור הליקוי: חסר מכסה לנקז מסתור הכביסה

מיקום: מסתור כביסה

המלצה לתיקון: נדרש להשלים.

עלות מוערכת: 50 ₪

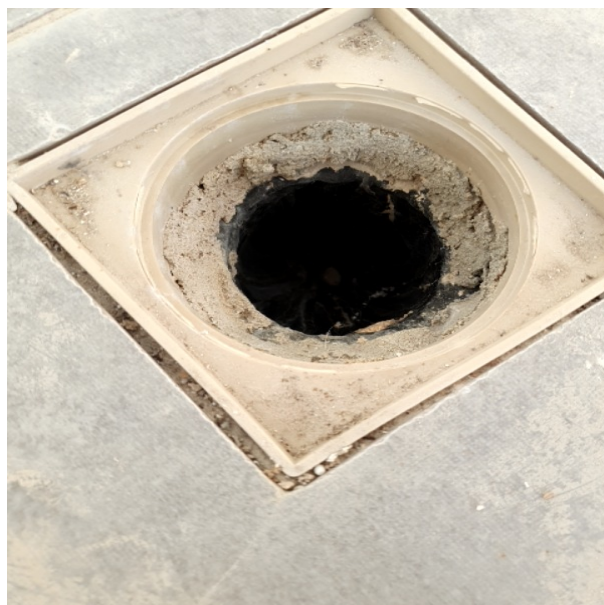
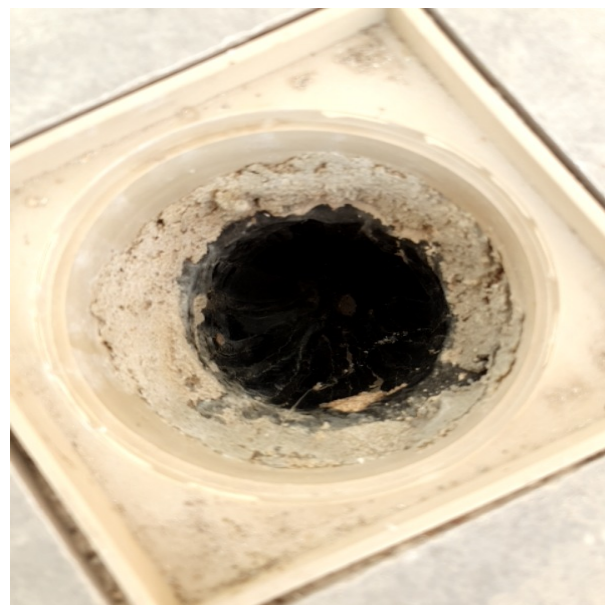
- 8.1. לא הותקן נקז כפול במרפסת  
 תיאור הליקוי: לא הותקן נקז כפול ברצפת המרפסת.  
 מיקום: מרפסת סלון

- ציטטא:** בניגוד לת"י 1555 חלק 3 סעיף 4.1.1.3  
 שטחים מרוצפים החשופים לגשם, שהאריחים יונחו בהם על תשתית לא-קשיחה (ראו בהגדרה 1.3.2),  
 ינוקזו ניקוז כפול: הן פני השטח המרוצף והן פני שטח שכבת האיטום שמתחת לתשתית ינוקזו כמפורט  
 בתקן הישראלי ת"י 1205 חלק 2 (ראו ציור 3).

**המלצה לתיקון:** יש לפרק את האריחים בהיקף הנקז ולהחליף את אביזר הניקוז לנקז כפול. לאחר מכן יש לפרק אריח נוסף המרוחק ביותר מהנקז הכפול ולהזרים מים באופן מבוקר וזהיר אל תשתית הריצוף. במידה והמים זורמים אל הנקז הכפול אזי שהקבלן ביצע שיפועים ברצפת הבטון אל כיוון הנקז הכפול כנדרש בתקן. במידה והמים אינם מתנקזים אל הנקז הכפול, יש להרים את כלל הריצוף במרפסת, לפנות את מילוי התשתית (סומסום), לעבד שיפועים בכיוון הנקז הכפול, להשלים את הריצוף בחזרה בשיפוע תקני ולאטום את המרווח בין אריחי הריצוף לנקז.

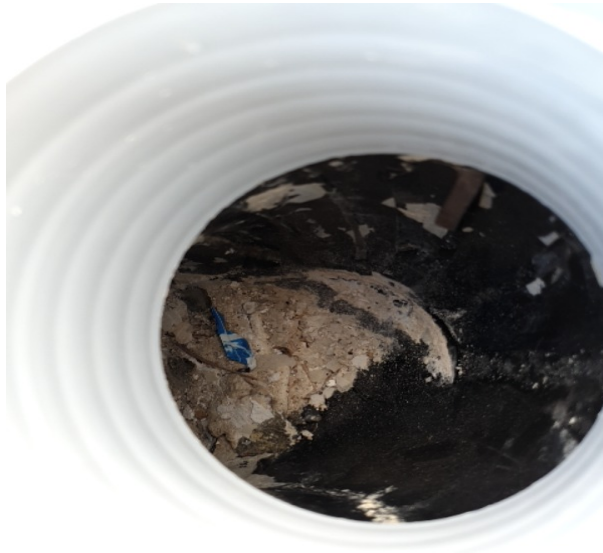
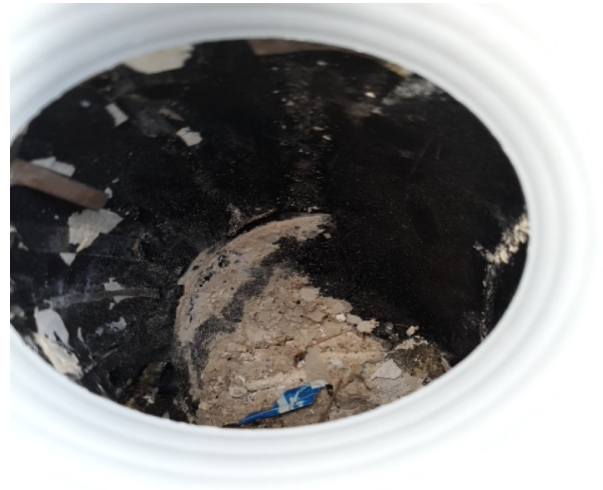
#### 8.2. לא הותקן נקז כפול במרפסת

**תיאור הליקוי:** לא הותקן נקז כפול ברצפת המרפסת ובנוסף לזאת צנרת הנקז משופעת בחומרי בניין ופסולת  
**מיקום:** מרפסת חדר שינה

#### **ציטטא:** בניגוד לת"י 1555 חלק 3 סעיף 4.1.1.3

**המלצה לתיקון:** יש לפרק את האריחים בהיקף הנקז, להחליף את אביזר הניקוז לנקז כפול, להשלים את הריצוף בחזרה בשיפוע תקני ולאטום את המרווח בין אריחי הריצוף לנקז.

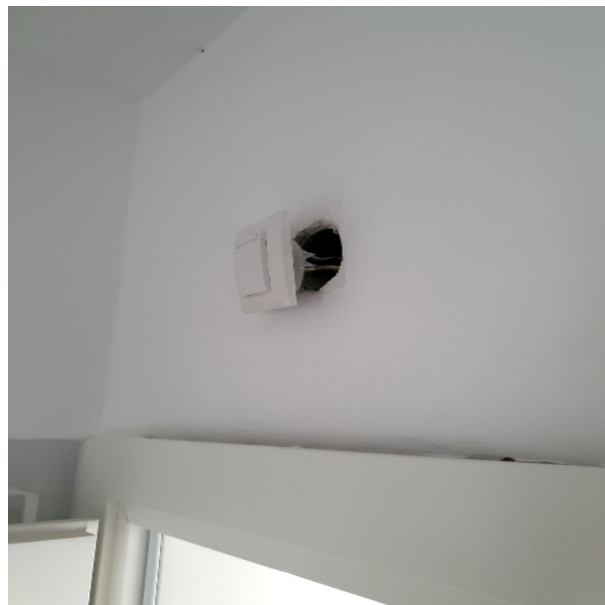
**תיאור הליקוי:** שקעי חשמל הותקנו באופן רופף.

**מיקום:** מקלחת כללית

**ציטטא:** זאת בניגוד לתקנות החשמל בדבר התקנת מעגלים סופיים - סעיף 5 (א) - לפיו "ציוד חשמלי של מעגל סופי יותקן באופן שקביעתו לא תתרופף תוך שימוש תקין בו..."  
**המלצה לתיקון:** יש לשפר את התקנת השקעים וקיבועם כנדרש.  
**עלות מוערכת:** 150 ₪

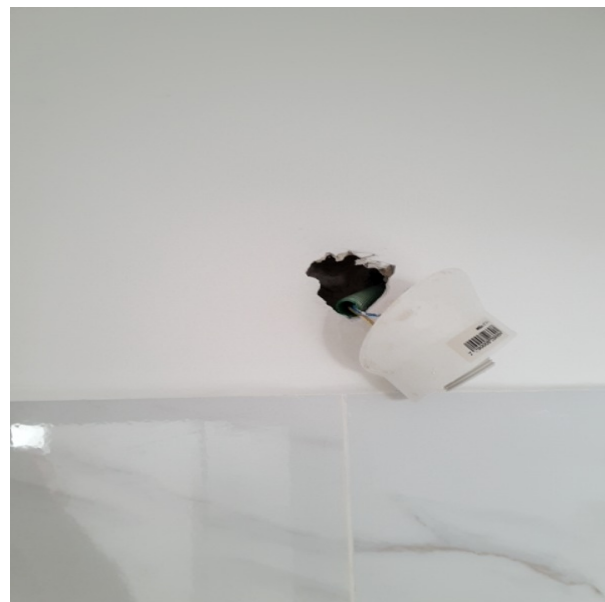
## 10.2. גוף תאורה רופף

**תיאור הליקוי:** נקודות גופי תאורה מותקנות באופן רופף ואינן מקובעות כיאות לתקרה.

**מיקום:** מקלחת כללית

**ציטטא:** זאת בניגוד לתקנות החשמל (מעגלים סופיים הניזונים במתח עד 1000 וולט) - סעיף 5 (א) - לפיו: "ציוד חשמלי של

מעגל סופי יותקן באופן שקביעתו לא תתרופף תוך שימוש תקין בו...".

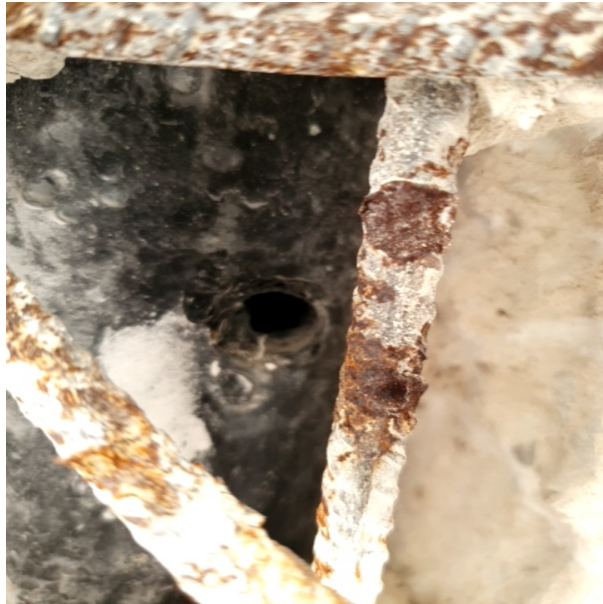
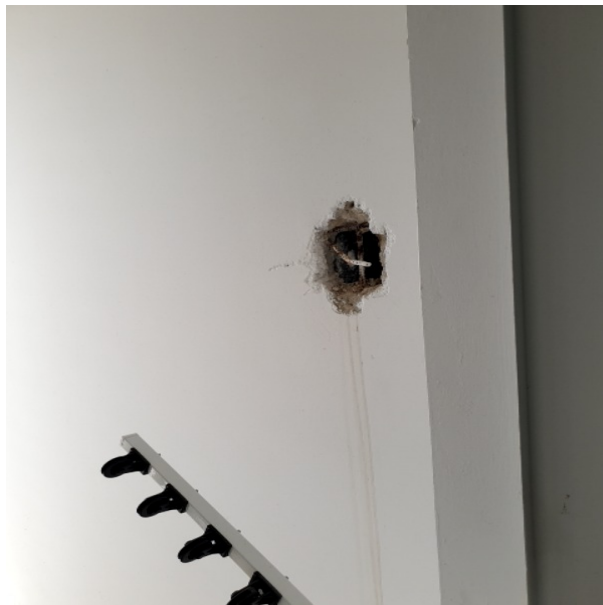
### 12.1. בוצע קידוח בצנרת סמויה

**תיאור הליקוי:** בוצע קידוח בקולטן המאסף את ניקוז מסתורי הכביסה העובר בתוך קיר מסתור הכביסה  
**מיקום:** מסתור כביסה

**המלצה לתיקון:** יש לבצע תיקון מקצועי לצינור ולבצע ביטון, תיקוני טיח וצבע  
 המשך מעקב נזילות בחורף הקרוב  
 עלות מוערכת: 800 ₪
